Corso di dottorato di ricerca in scienze dell'ingegneria energetica e ambientale

con borsa finanziata da Electrolux Professional

“Approccio strutturato alla failure analysis”

Dottorando: Andrea Gagliardi Supervisore: Francesco Andreatta

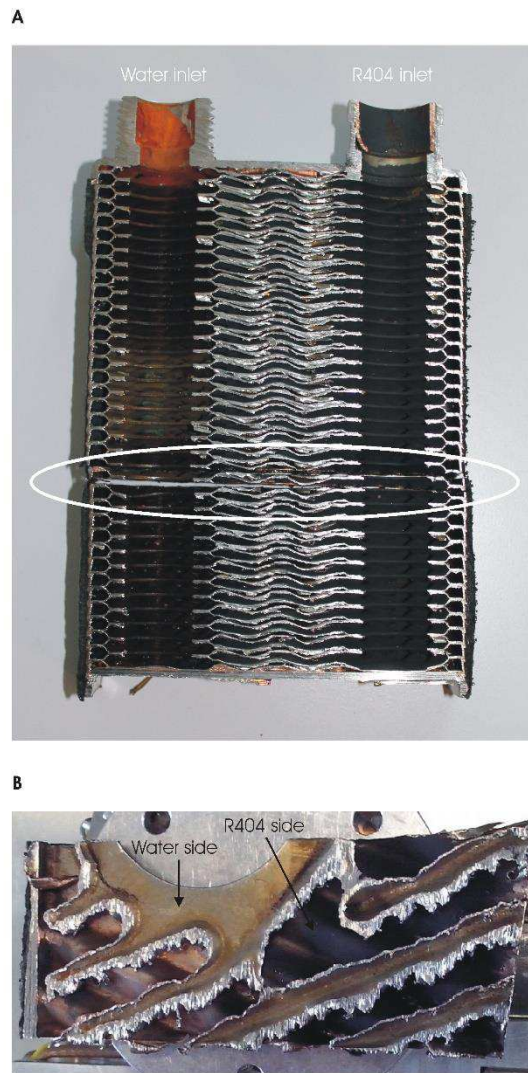
Nelle giunzioni di ingresso sono visibili dei depositi molto aderenti. Depositi analoghi sono visibili sulla superficie delle piastre che costituiscono il componente. In Figura 4.2B si può notare che nel caso delle superfici in contatto con acqua si hanno depositi giallastri, mentre i depositi sul lato a contatto con il refrigerante questi assumono colorazione nera. Si può anche notare come i depositi risultino uniformi sia nella zona a contatto con il refrigerante che in quella a contatto con l'acqua.

Figura 4.2 A) Fotografia della sezione di ingresso del PHE (A). La regione dove avviene la miscelazione dei fluidi è indicata in figura. B) Fotografia di una piastra, sono visibili depositi giallastri nella zona in contatto con acqua e nerastrati nella zona in contatto con l'R404A.

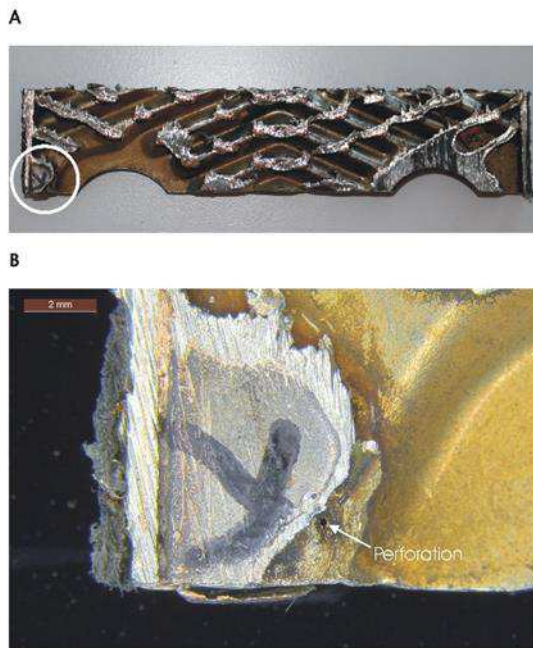
Figura 4.3 A) Fotografia della piastra perforate. La zona forata è indicata dalla freccia. B) La fotografia mostra come il foro si sia formato nei pressi della brasatura.

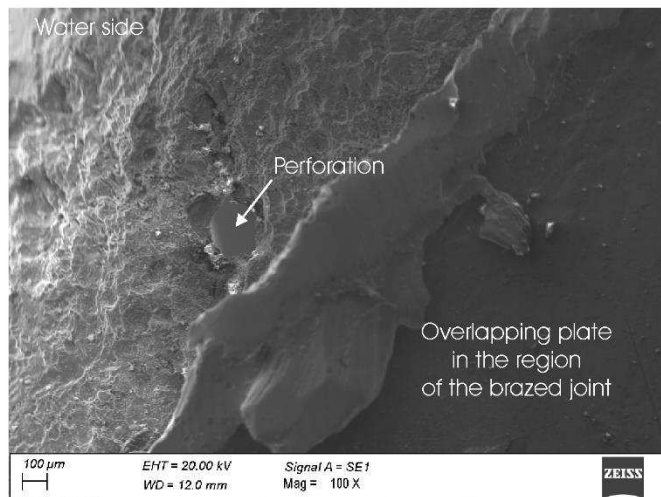
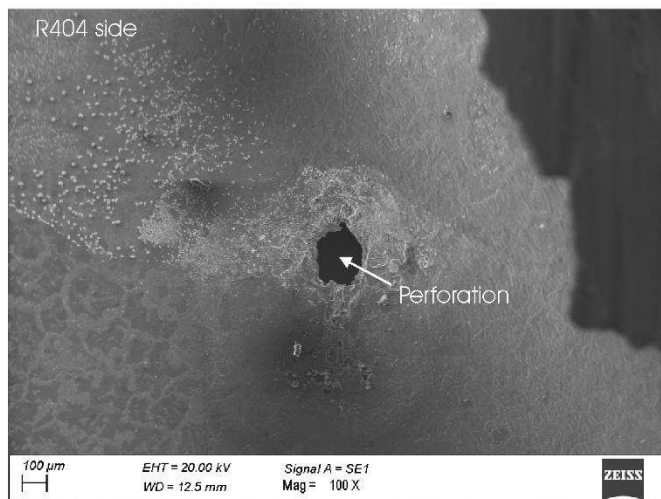
Figura 4.4 A) Immagine SEM della zona perforata nel lato a contatto con acqua; B) ed in contatto con il fluido refrigerante.

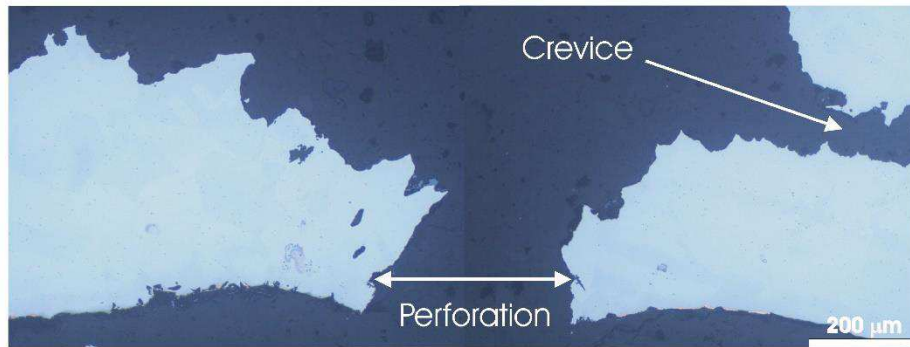
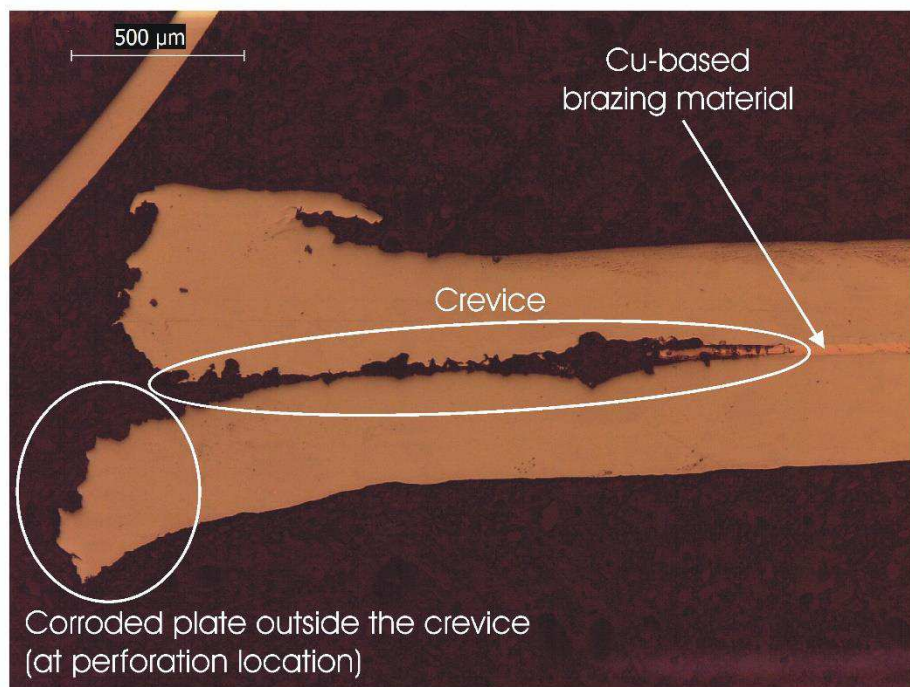
Figura 4.5 A) Micrografia ottica della zona perforata; B) e zona che ha subito corrosione in fessura vicino alla brasatura.

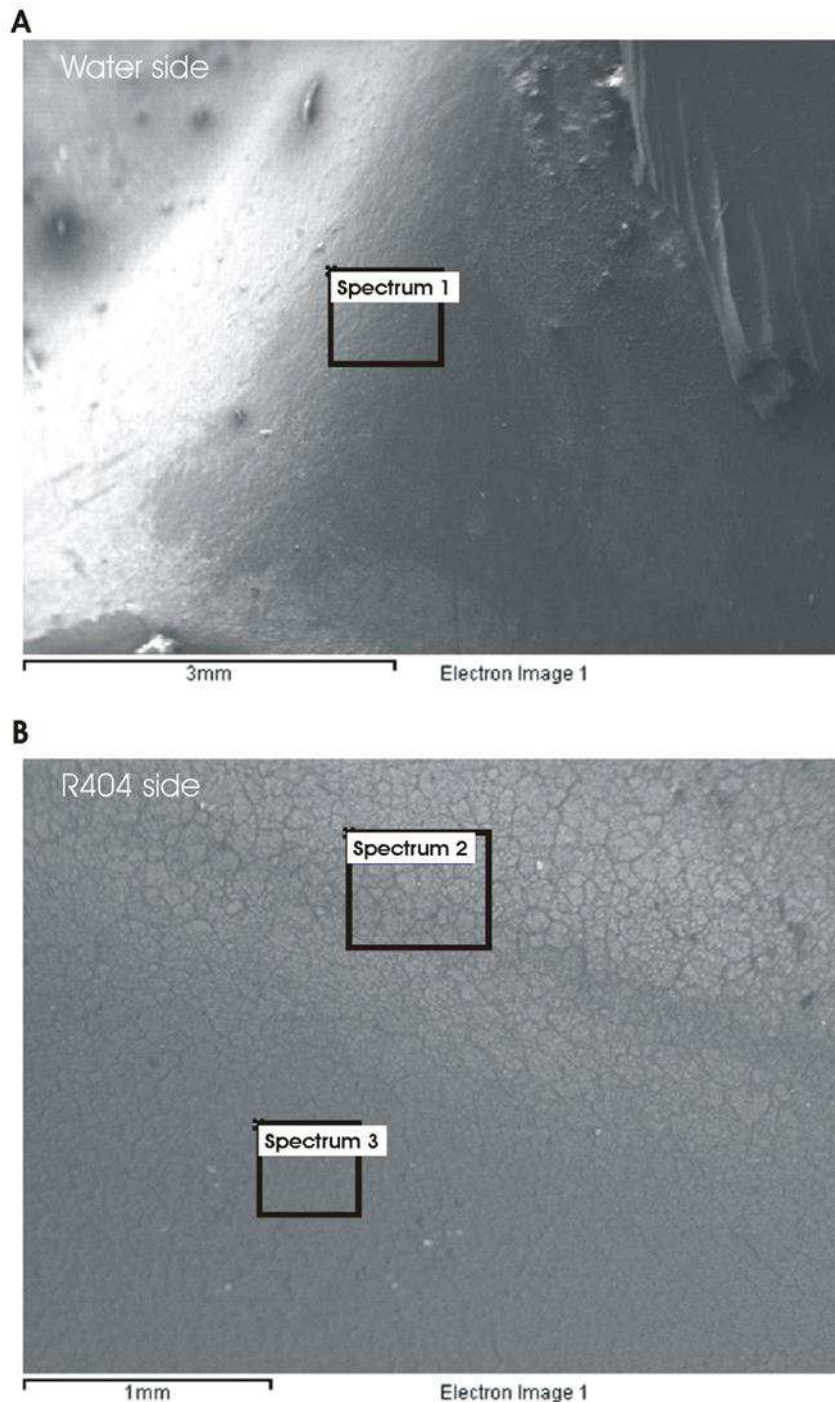
Figura 4.7 A) Immagine SEM dei depositi che ricoprono la superficie in contatto con acqua; B) depositi che ricoprono la superficie in contatto con il liquido refrigerante. Nelle immagini sono riportate le zone dove sono stati acquisiti gli spettri EDXS.

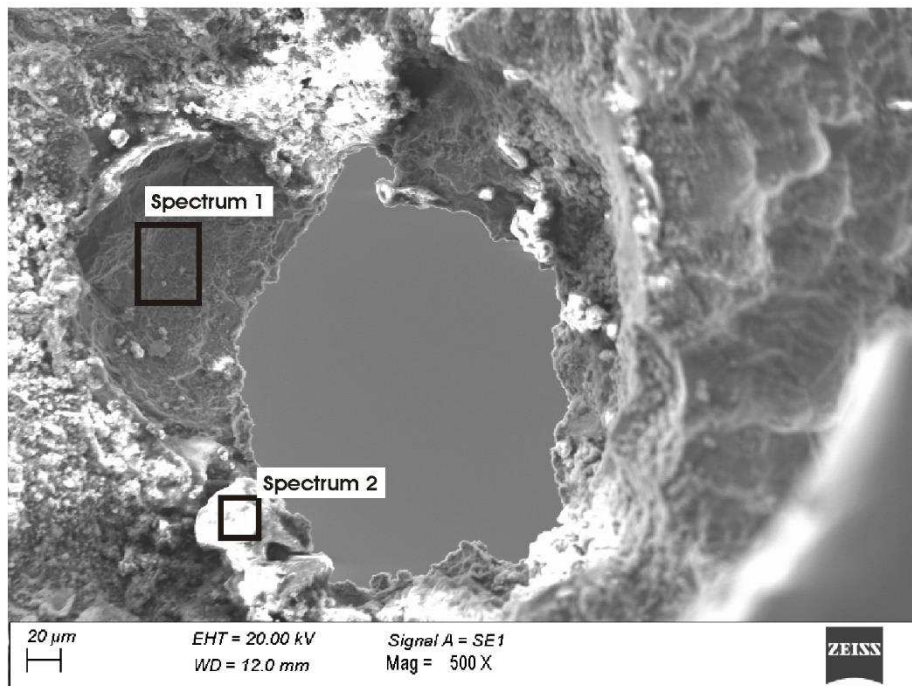
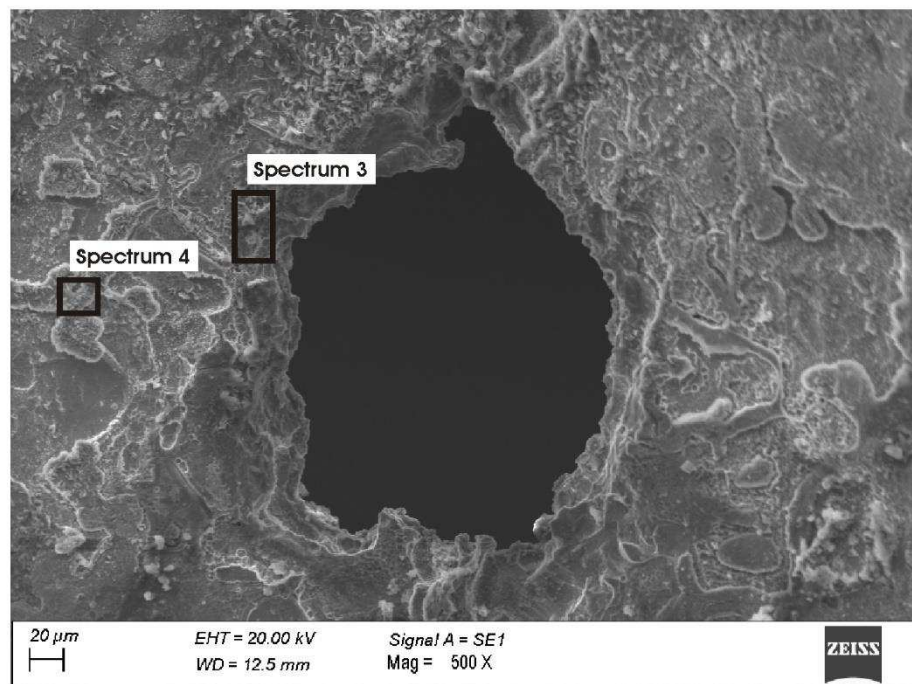
Figura 4.8 A) Immagine SEM della zona perforata in contatto con acqua; B) ed in contatto con il fluido refrigerante. Sono riportate le zone dove sono stati acquisiti gli spettri EDXS.

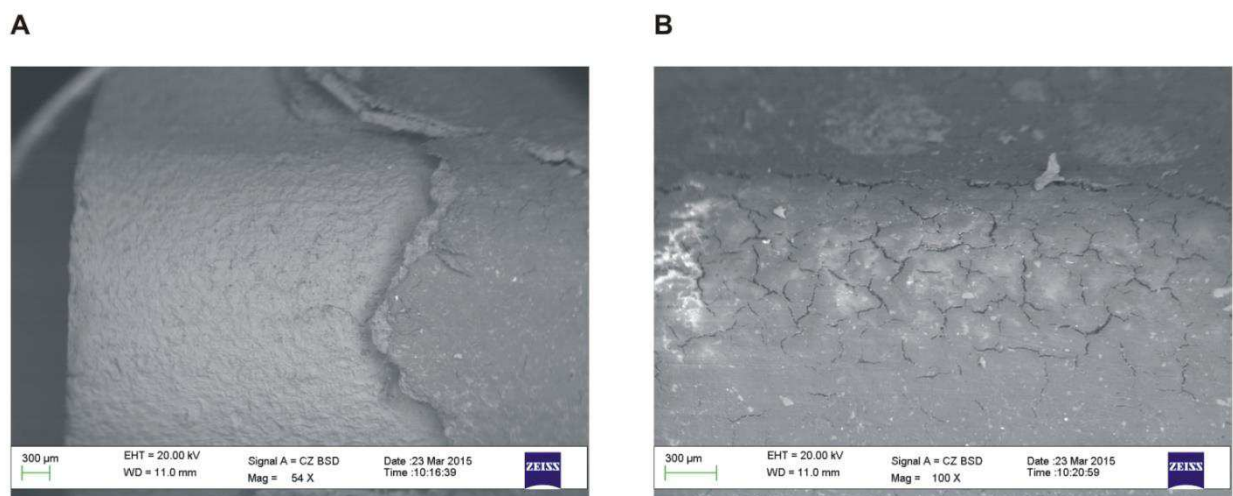
Figura 4.11 Immagini SEM del campione 2C: A) nella zona del bordo della piastra, B) ed in una regione che evidenzia la formazione di cricche nel rivestimento.

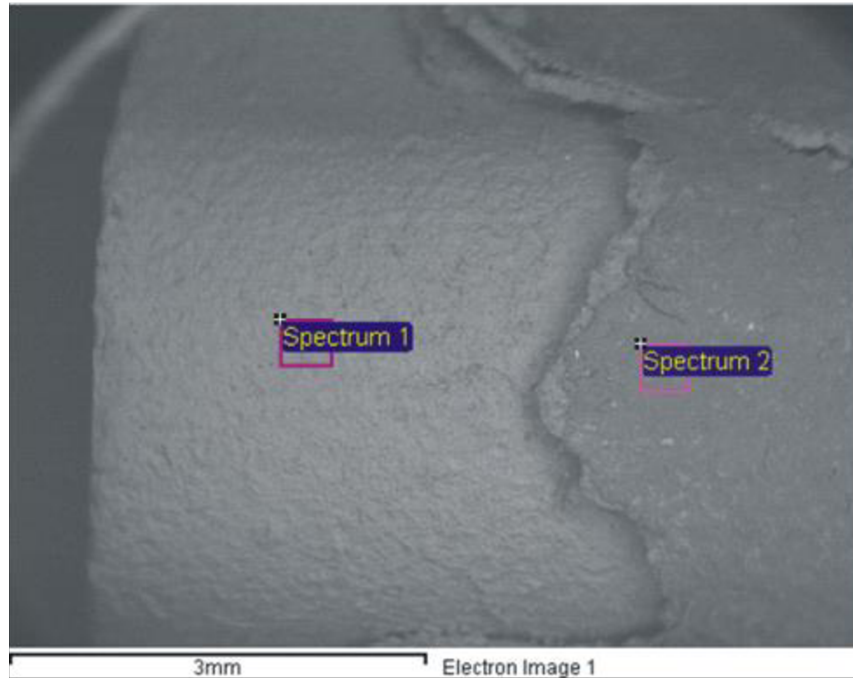
Figura 4.12 Immagine SEM del campione b in una zona del rivestimento che presenta evidenti fenomeni di distacco.

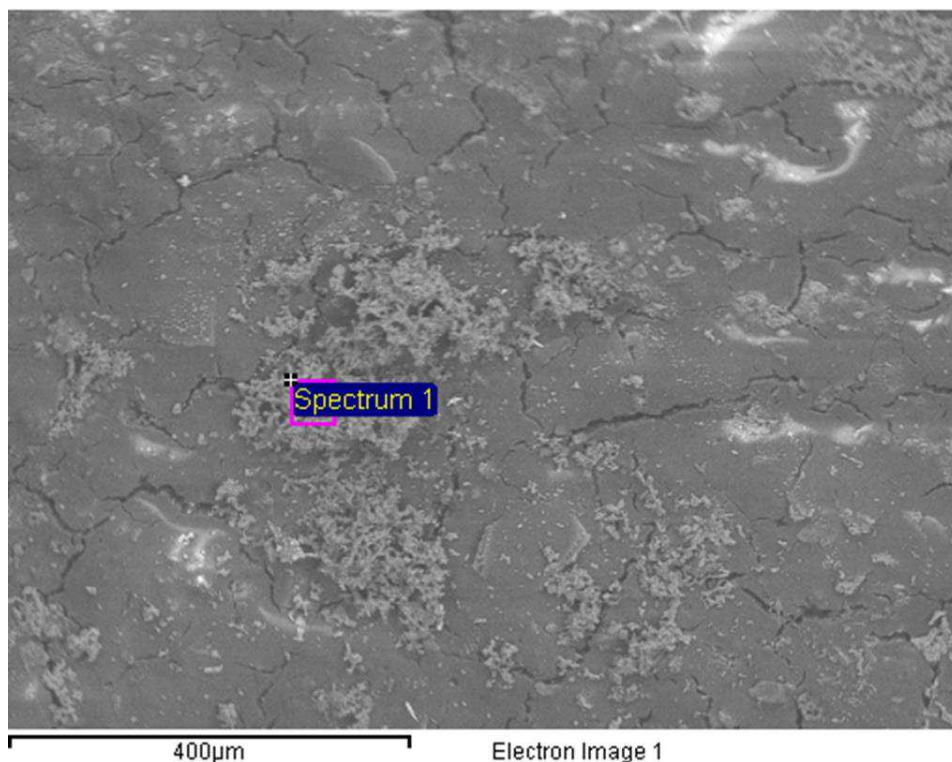
Figura 4.14 Immagine SEM del campione b in una zona del rivestimento che presenta depositi.

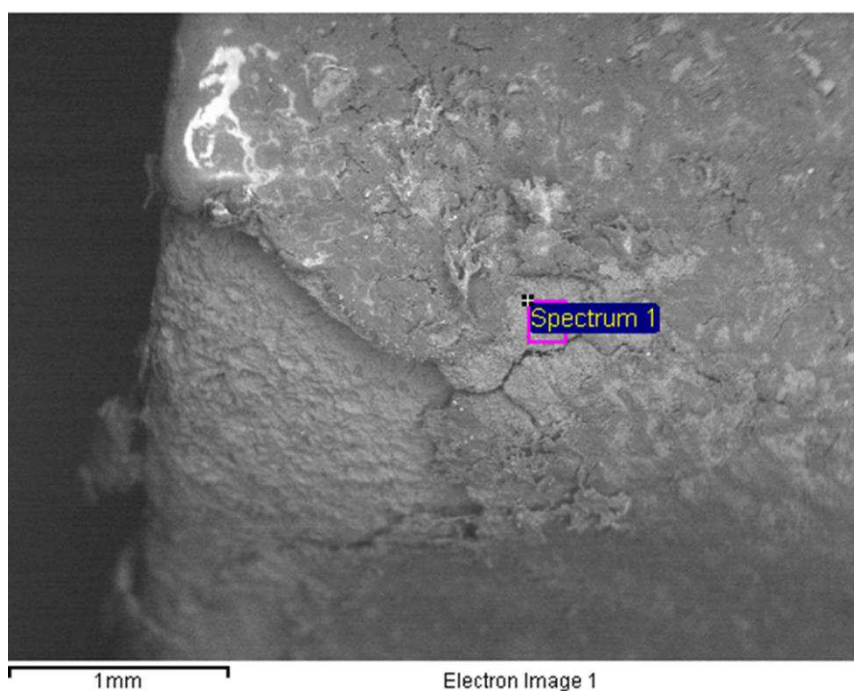
Figura 4.16 Immagine SEM del campione c in una zona del rivestimento che presenta evidenti fenomeni di distacco.

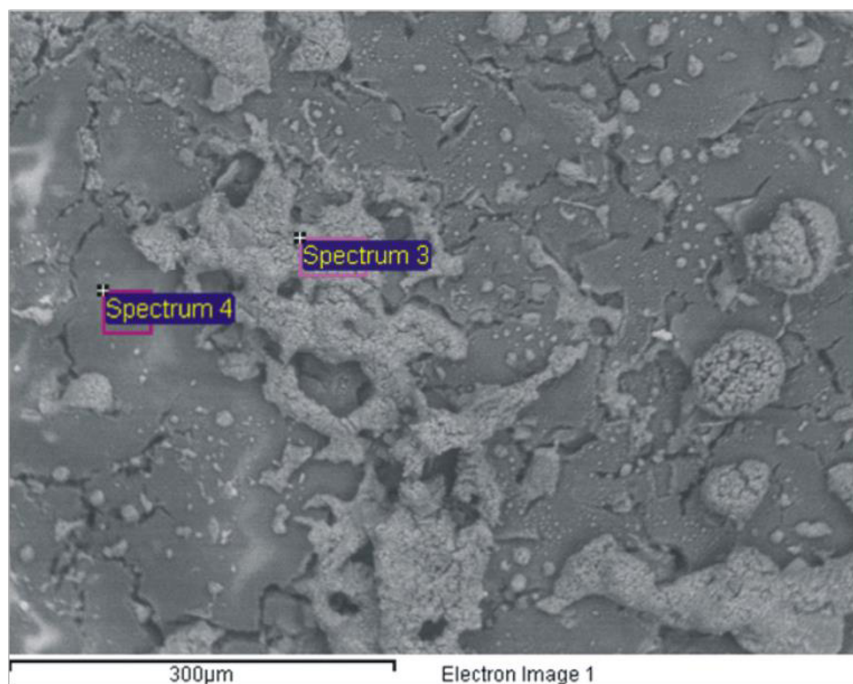
Figura 4.18 Immagine SEM del campione c in una zona del rivestimento che presenta depositi

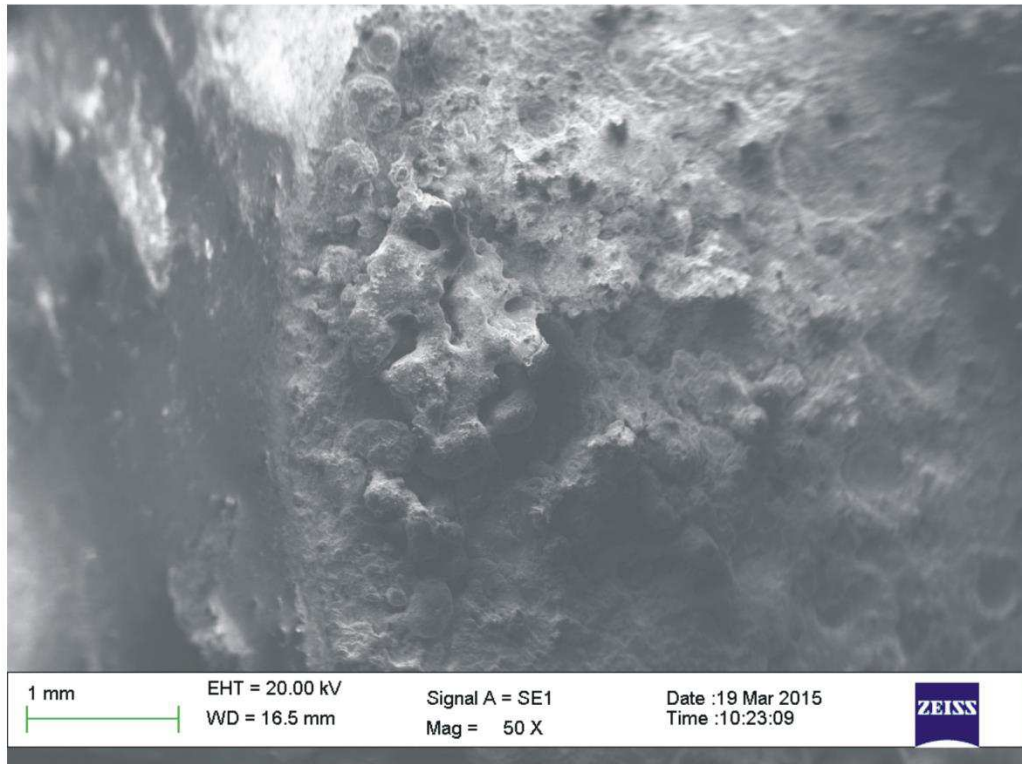
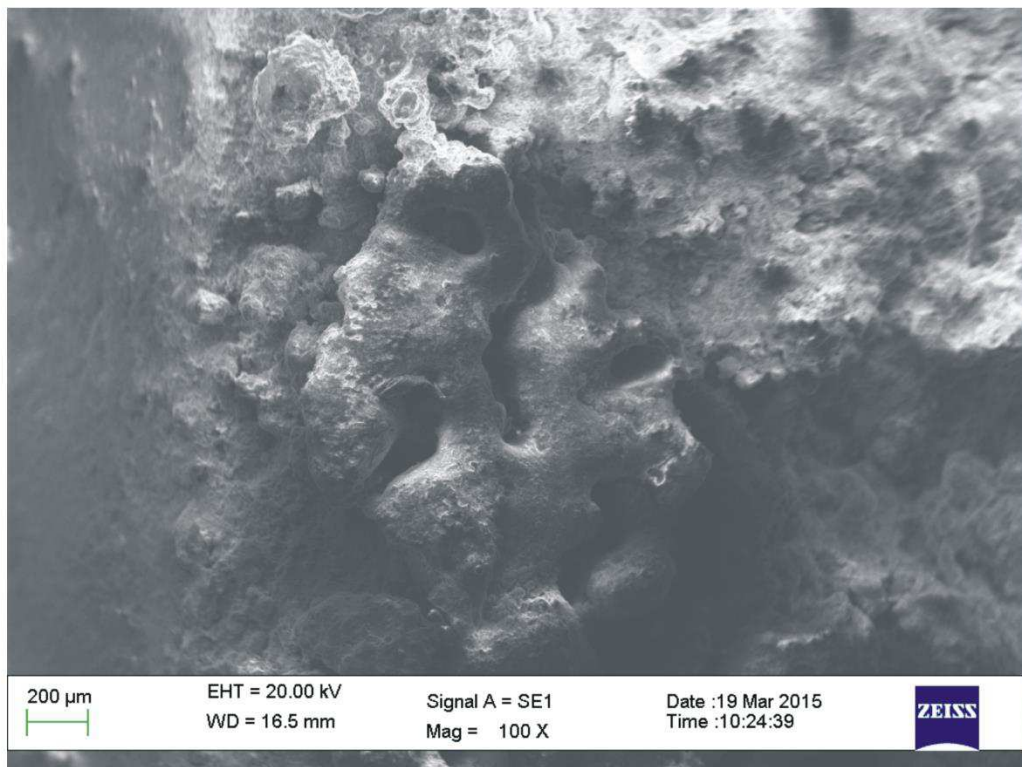
Figura 4.20 Micrografie SEM della zona 1 del campione c (indicata in Errore. L'origine riferimento non è stata trovata.) della regione della piastra in cui si è riscontrato un fenomeno di fusione localizzata.

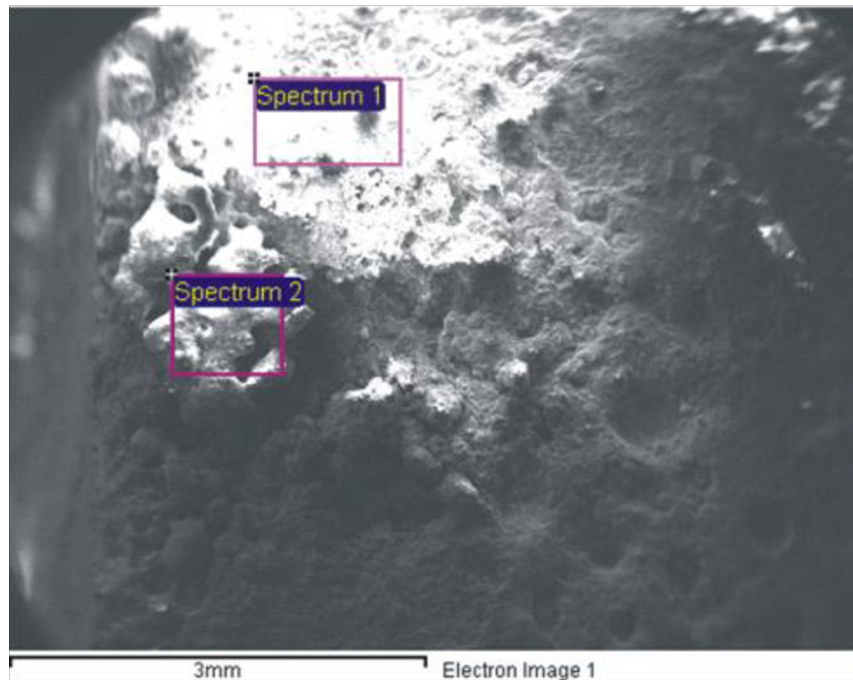
Figura 4.21 Immagine SEM del campione c in una zona del rivestimento che presenta fusione localizzata (zona 1).

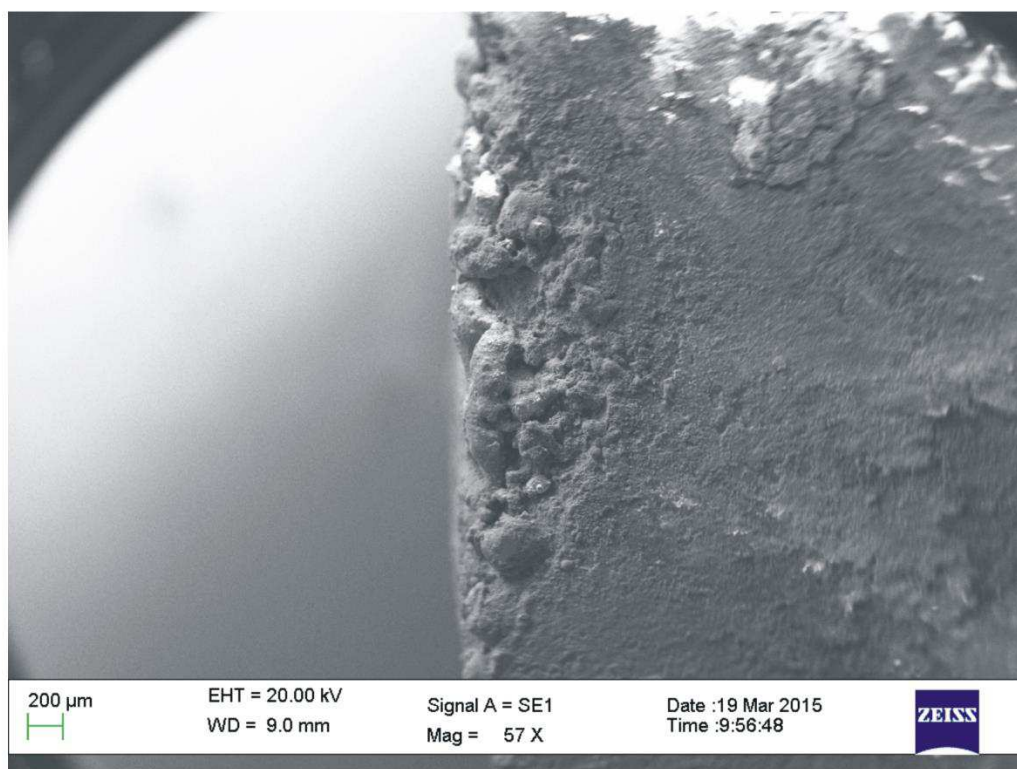
Figura 4.22 Micrografia SEM della zona 2 del campione c (indicata in Errore. L'origine riferimento non è stata trovata.) della regione della piastra in cui si è riscontrato un fenomeno di fusione localizzata.
