UNIVERSITÀ DEGLI STUDI DI UDINE

Tesi di Dottorato di Ricerca

ANALISI E RETROFITTING DI PONTI E VIADOTTI ESISTENTI

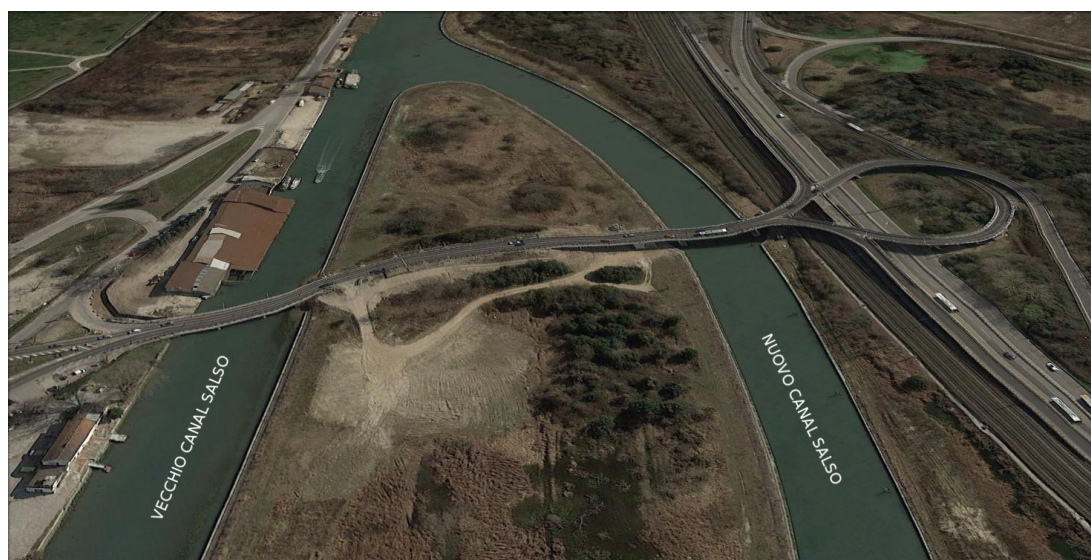
Fig. 3.1. Vista generale del viadotto "San Giuliano"

Il cavalcavia di San Giuliano, nel comune di Venezia rappresenta il collegamento tra la SR11 e la SR14. Il viadotto è stato completato nel 1955 ed è completamente costituito da elementi in calcestruzzo armato; si compone di due ponti che superano, rispettivamente, il "vecchio canal salso" e il "nuovo canal salso" (figura 3.1): il primo ha una lunghezza di 46 m (figura 3.2) mentre il secondo ha una lunghezza di 105 m (figura 3.3). Al termine del ponte sopra il "nuovo canal salso", sopra la ferrovia, il viadotto si divide in due strade ciascuna connessa alla strada regionale S.R. 11 mediante due rampe.

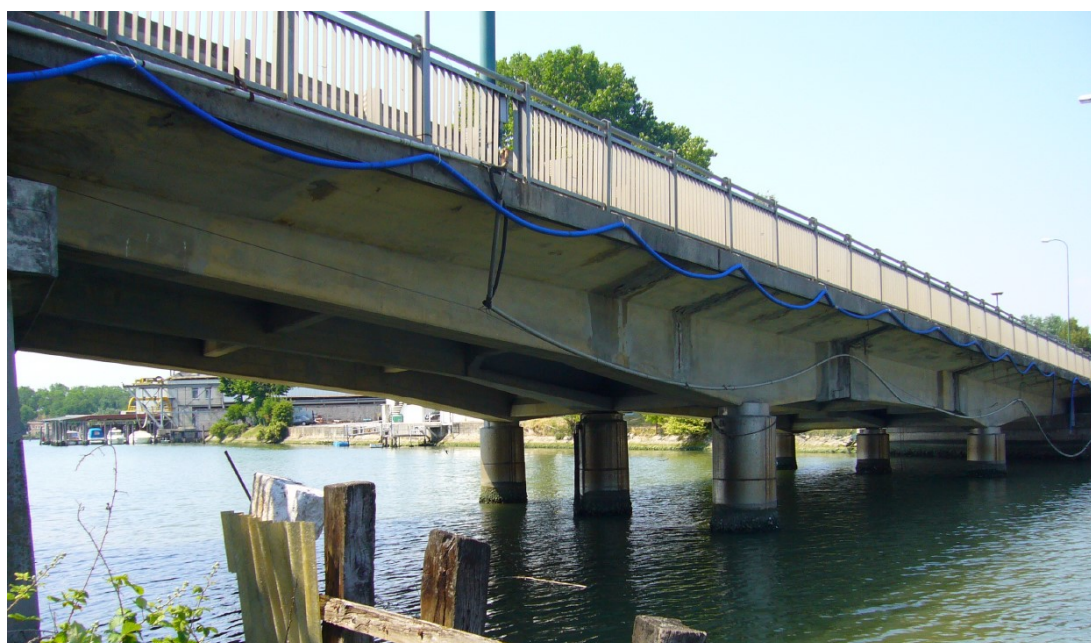
Fig. 3.2. Vista del ponte sul "vecchio canal salso"

Il primo ponte presenta un'inclinazione planimetrica di 62° rispetto all'asse del canale che supera ed è composto da tre campate delle quali le due esterne hanno una luce di 12,5 m e quella centrale di 16,5 m. La parte centrale della campata di mezzeria è sostenuta da due selle Gerber posizionate a circa 4,0 m dalle pile. Le pile sono costituite ciascuna da tre colonne circolari in c.a. con diametro di 700 mm. L'impalcato è composto da travi principali in c.a. con sezione trasversale rettangolare

ad altezza variabile; le due travi laterali presentano una base di 600 mm mentre quella centrale è larga 300 mm e in prossimità degli appoggi è dotata di un'ala inferiore. I traversi sono costituiti da travi in c.a. a sezione rettangolare, disposti con interasse di circa 4 m e inclinati rispetto alle travi principali di 62° per essere allineati con le pile che sono disposte parallelamente all'asse del canale. L'impalcato del ponte è completato da una soletta in c.a. di 150 mm che si estende lateralmente a sbalzo per ospitare i marciapiedi.

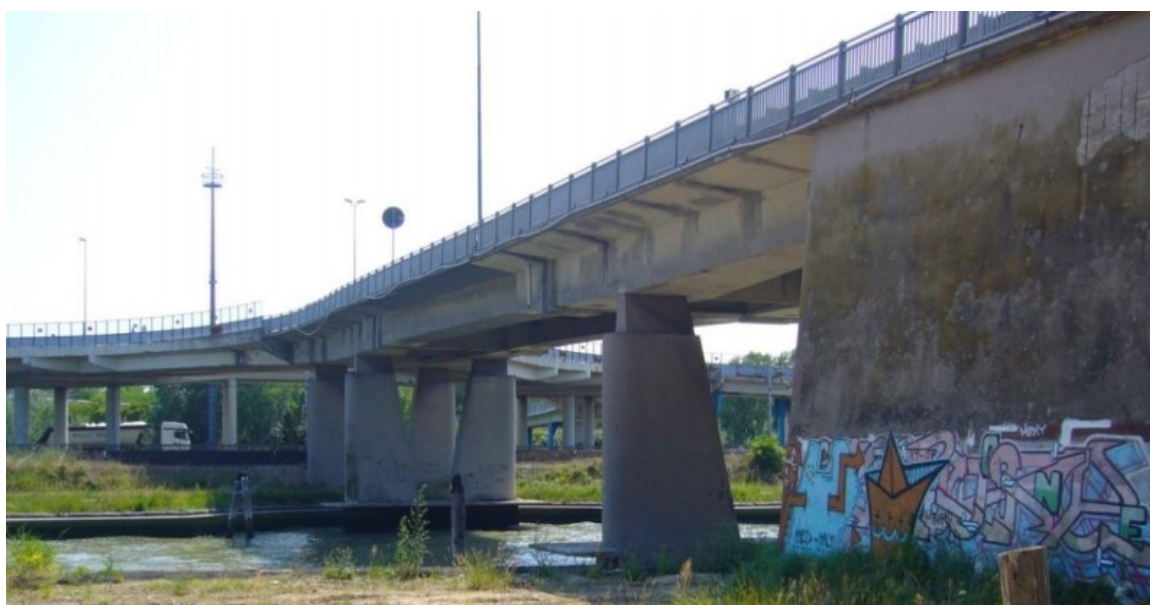
Fig. 3.3. Vista del ponte sul “nuovo canal salso”

Il secondo ponte si raccorda al primo attraverso una parte in rilevato presente nell'isola di separazione tra i due canali; l'impalcato è costituito da due travi a cassone in c.a. con lato di 1,75 m e spessore di 250 mm. Ad interasse variabile da 3,8 m a 5,3 m sono disposti dei traversi rettangolari in c.a. con base di 200 mm e altezza variabile. Le strutture verticali sono composte da sei pile di forma variabile; sono disposte ad interassi variabili tra 11,0 m e 34,0 m dove il viadotto attraversa il canale. La campata al di sopra del canale è resa isostatica mediante l'inserimento di due selle Gerber ad una distanza di circa 5,3 m dalle pile che la sostengono (figura 3.4).

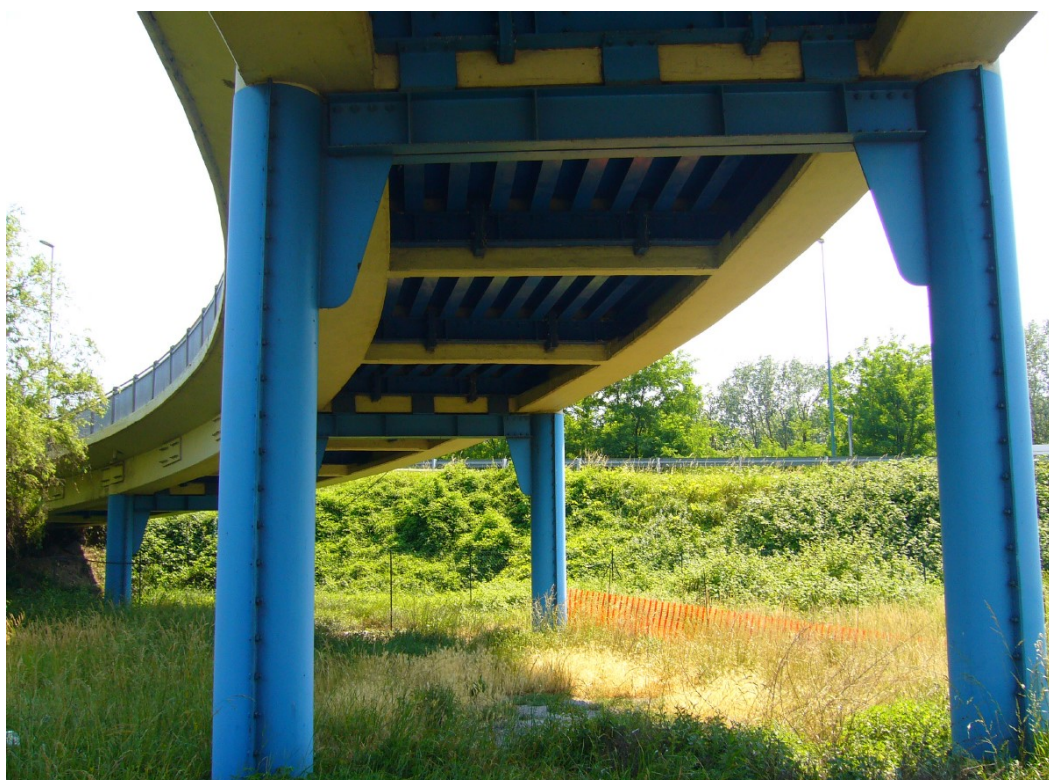
Le due rampe in curva non rientrano nel presente caso di studio in quanto oggetto di un precedente intervento di recupero, realizzato sull'impalcato con profili e piastre metalliche rese solidali alla struttura originaria con bullonature passanti; le colonne sono state rinforzate con incamiciatura in acciaio (figura 3.5).

Fig. 3.5. Interventi di rinforzo delle rampe

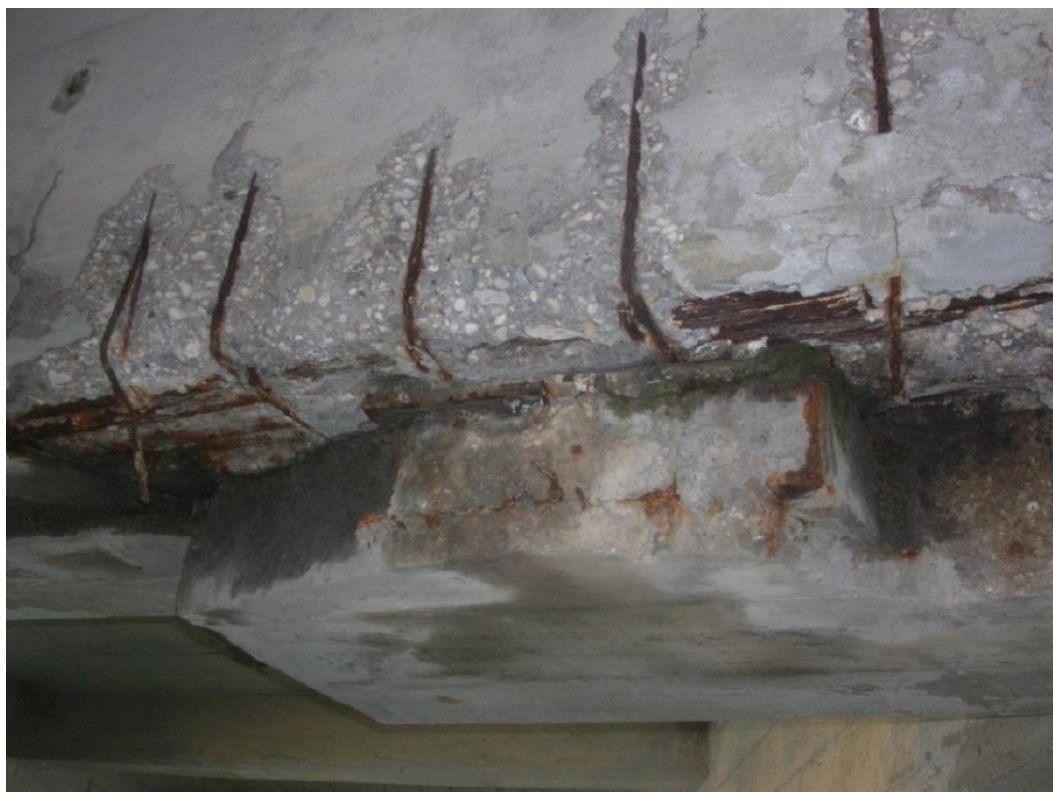
Fig. 3.6. Ammaloramenti delle selle del ponte sul vecchio canal salso

La struttura in oggetto presenta un diffuso stato di degrado e danneggiamento che consiste in fessurazioni più o meno diffuse, distacco del copriferro ed esposizione delle armature con stato di corrosione variamente avanzato. Alcuni esempi sono riportati nelle immagini seguenti.

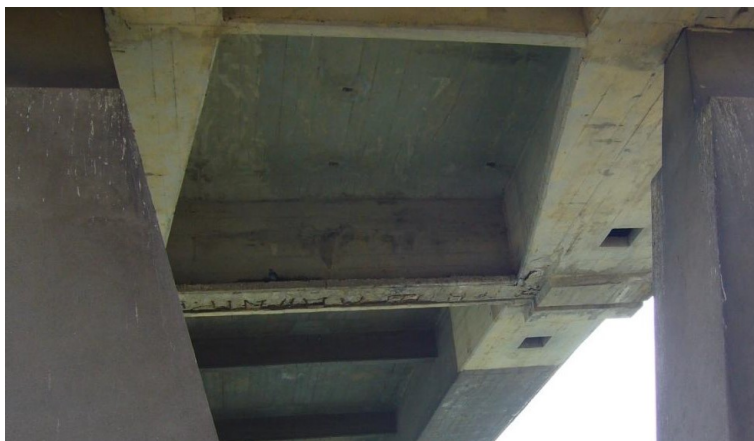
Fig. 3.7. Ammaloramenti delle selle del ponte sul nuovo canal salso

I danneggiamenti riscontrati sono localizzati principalmente all'intradosso delle selle Gerber e della soletta dove è evidente la percolazione dell'acqua dalla sovrastruttura. Le stesse problematiche sono riscontrabili anche in alcune pile.

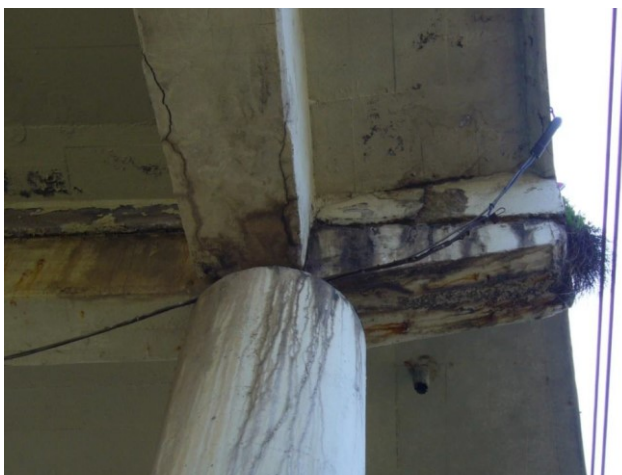
Fig. 3.8. Ammaloramenti delle selle della parte di viadotto connesso alla S.R. 11

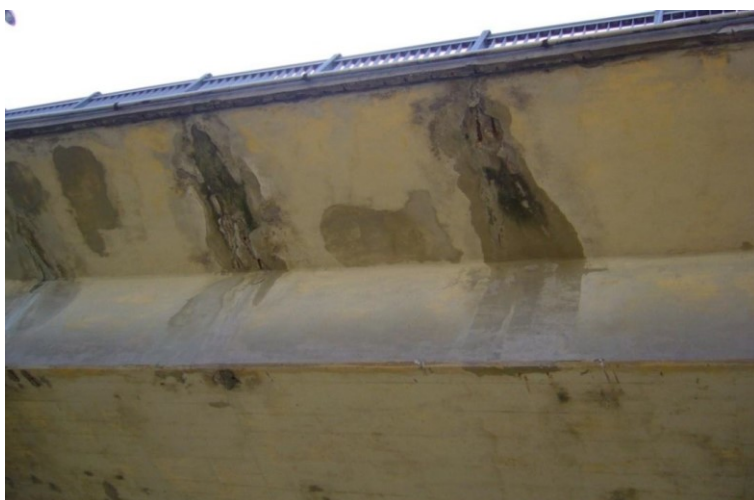
Fig. 3.9. Ammaloramenti della soletta superiore sugli impalcati del viadotto

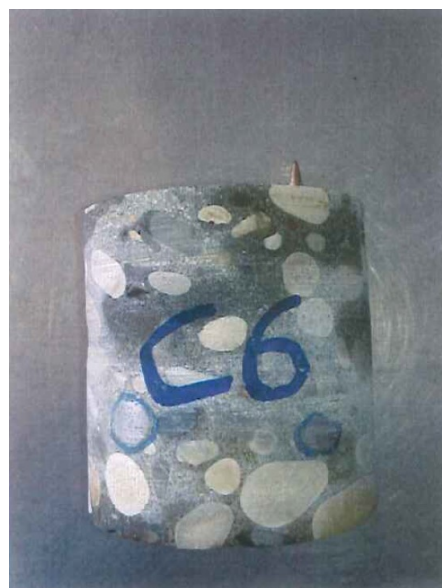
Fig. 3.17. Provino C6

Nelle figure 3.16, 3.17 e 3.18 sono riportate le immagini dei provini C2, C6 e C7.

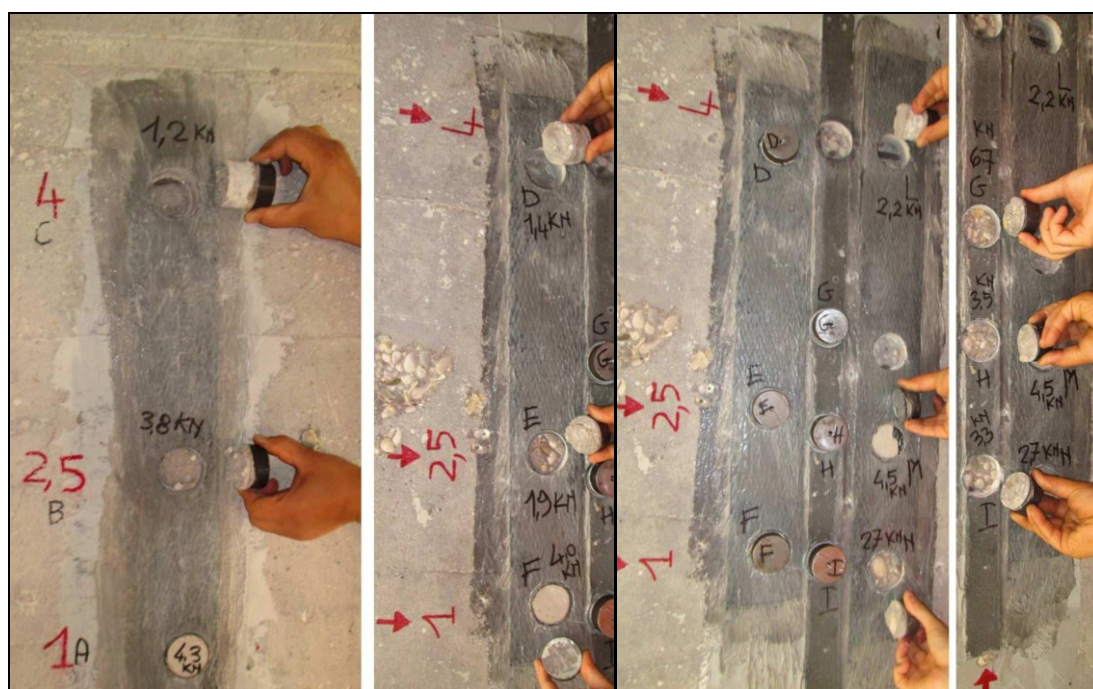
Sulla lamina sono stati praticati tre intagli circolari di diametro 50 mm e 10 mm di profondità nel calcestruzzo; sul tessuto sono stati praticati nove intagli circolari di diametro 50 mm e profondità nel calcestruzzo variabili in 10 – 25 – 40 mm.

Negli intagli sono stati applicati dei tasselli circolari in acciaio di diametro 50 mm, per mezzo di pasta epossidica. Le prove a strappo sono state condotte con un misuratore digitale dell'aderenza superficiale (figura 3.19).

Fig. 3.19. Contrassegno dei campioni e modalità di crisi

Dalle prove è stato ottenuto un valore medio della tensione di rottura pari a 1,7 MPa, con prevalente crisi nel calcestruzzo, da cui deriva, indicativamente, una resistenza a compressione del calcestruzzo di 15÷20 MPa, molto inferiore a quella ottenuta con le

prove di compressione e SonReb esposte al §3.5.1. Inoltre il valore medio della resistenza a trazione risulta notevolmente inferiore a quello associato al calcestruzzo di tipo C28/35, pertanto il calcolo dei rinforzi in FRP dovrà tenere in conto del valore di resistenza a trazione medio riscontrato con le prove di pull-off. Inoltre, la differenza tra la tensione media di strappo ottenuta sulle lamine e quella ottenuta sulla fibra induce a ritenere che il tessuto non sia ben impregnato.

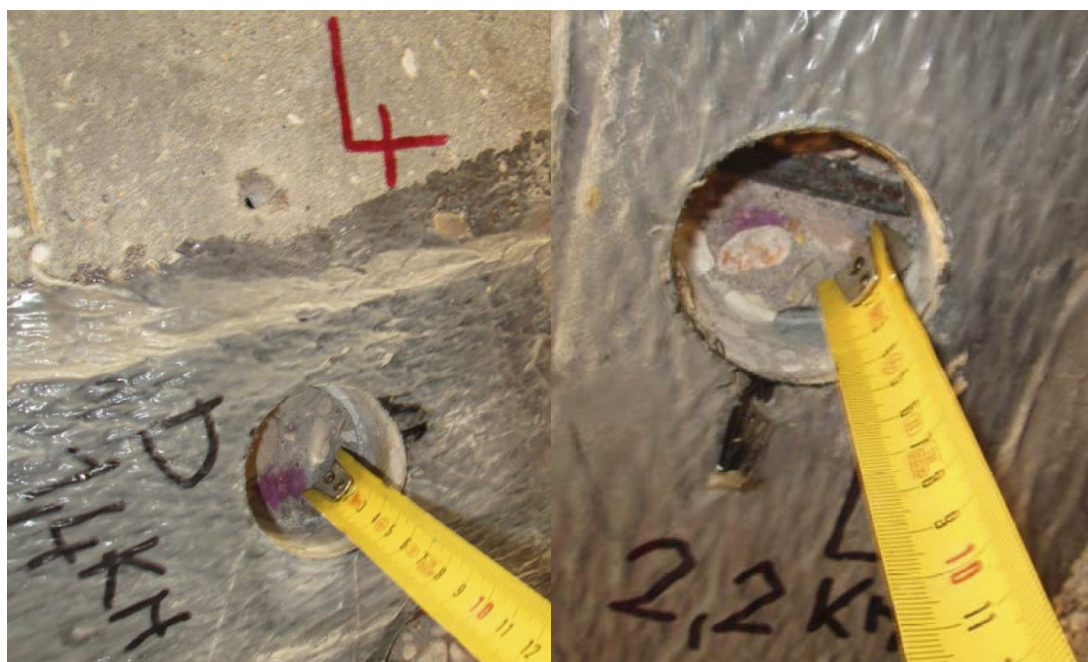
L'intervento di rinforzo con FRP deve essere applicato ad un supporto sano e durevole per avere una garanzia in termini di resistenza e durata dell'intervento. Durante le prove, sulle superfici appena strappate, è stata spruzzata una soluzione di fenolftaleina in etanolo allo 0,1%; a pH inferiori a 8,2 è incolore, a pH superiori a 9,8 gli ossidrili perdono i loro idrogeni e la molecola impartisce un intenso color porpora alla soluzione [45]. Solo due carote con profondità di intaglio pari a 40 mm hanno rilevato un modesto cambiamento di colore, ovvero presenza di calcestruzzo alcalino, mentre tutti gli altri casi non hanno presentato modifiche cromatiche. Da questa prova deriva la valutazione di un calcestruzzo fortemente carbonatato: nella soletta le armature si trovano completamente non passivate in quanto protette da un copriferro di 15-20 mm (figura 3.20).

Fig. 3.20. Riscontro di calcestruzzo alcalino

Per garantire la durabilità dell’opera si deve procedere ad una scarifica generalizzata in tutte quelle zone dove la profondità di carbonatazione ha già uguagliato il copriferro.

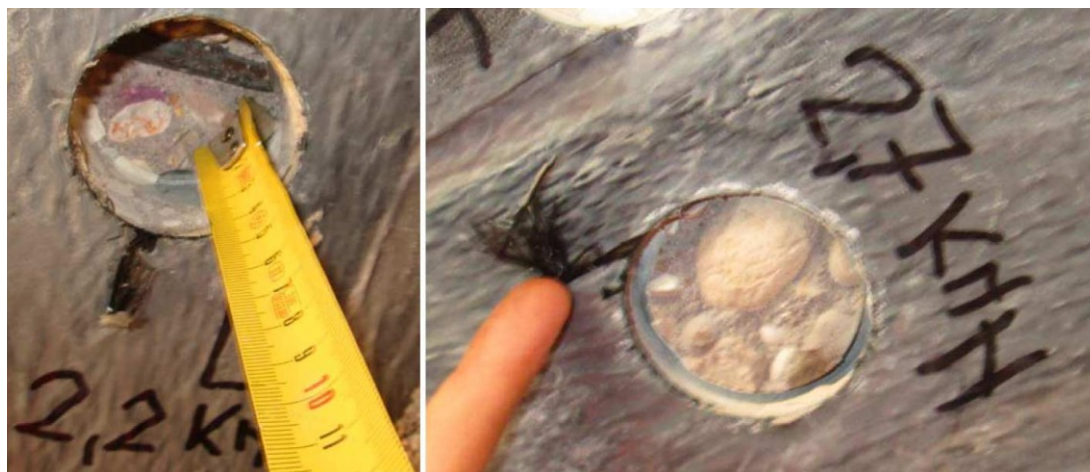
Su tutti i campioni è stata osservata presenza di filamenti ancora secchi, ovvero non impregnati. In figura 3.21 sono riportate due situazioni tipiche in cui la scarsa impregnazione si rende evidente qualora il carico di trazione diventi elevato; ad

esempio il campione N ha mostrato la crisi interlaminare ad un carico di 4,5 kN cui corrisponde una tensione media di 2,3 MPa.

Fig. 3.21. Campioni di tessuto male impregnati di polimero

Per ridurre il fenomeno della cattiva impregnazione si possono adottare i seguenti provvedimenti: utilizzare tessuti a grammatura inferiore (ad es. 300 gr/mq), resine a maggiore fluidità, tecniche di impregnazione sottovuoto, estendere l'operazione di rullatura o, dove possibile, impiegare lamine pultruse in sostituzione del tessuto.

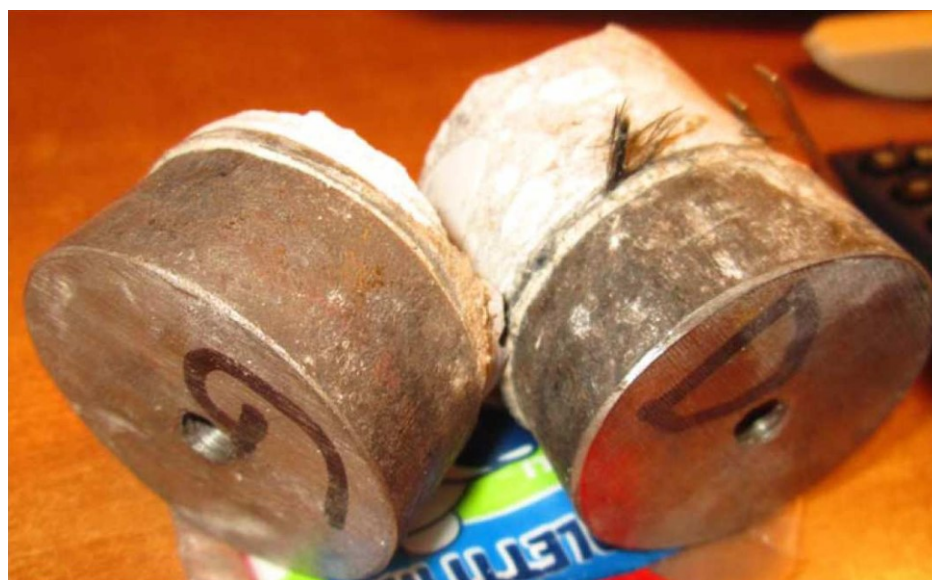
Nei provini con lamina pultrusa il problema della scarsa impregnazione non si verifica perché il processo di pultrusione è realizzato in stabilimento con procedimenti controllati; a prova di ciò il campione G ha raggiunto una forza di trazione pari a 6,7 kN senza presentare rotture interlaminari. In figura 3.22 sono confrontati due provini, a sinistra con lamina pultrusa e a destra con tessuto laminato in sito.

Fig. 3.22. Provini zona di taglio

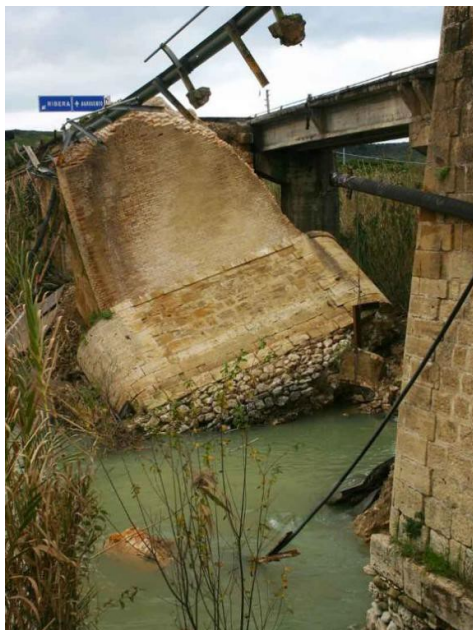
Il recente collasso del ponte ad arco in muratura del 1870 “Ponte Verdura” a Sciacca, in Sicilia, avvenuto il 4 febbraio 2013, dovuto ad una rotazione rigida della pila, è legato principalmente a problemi idraulici di scalzamento della pila (figura 4.1).

Fig. 4.1. Il collasso del “Ponte Verdura” a Sciacca (AG)

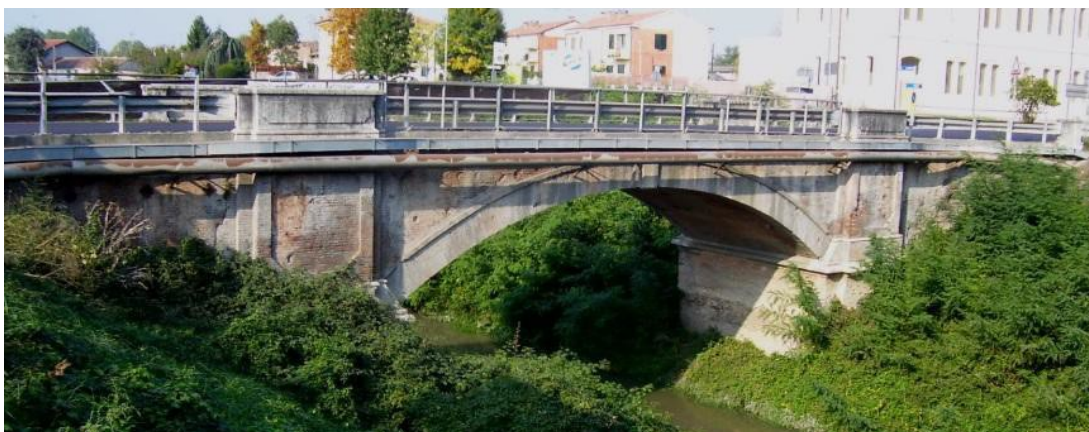
L’oggetto dello studio condotto è il “Ponte Paleocapa”, dal nome del famoso ingegnere che lo aveva progettato e costruito, un ponte ad arco in muratura lungo 43 metri. Un’immagine è riportata in (figura 4.2).

Fig. 4.2. Il ponte di Paleocapa in Baruchella (RO)

La ridotta capacità portante del terreno e l’elevata compressibilità degli strati di fondazione unitamente all’incremento dei carichi del traffico e al peso del pacchetto stradale sembrano aver generato uno stato fessurativo importante nel ponte.

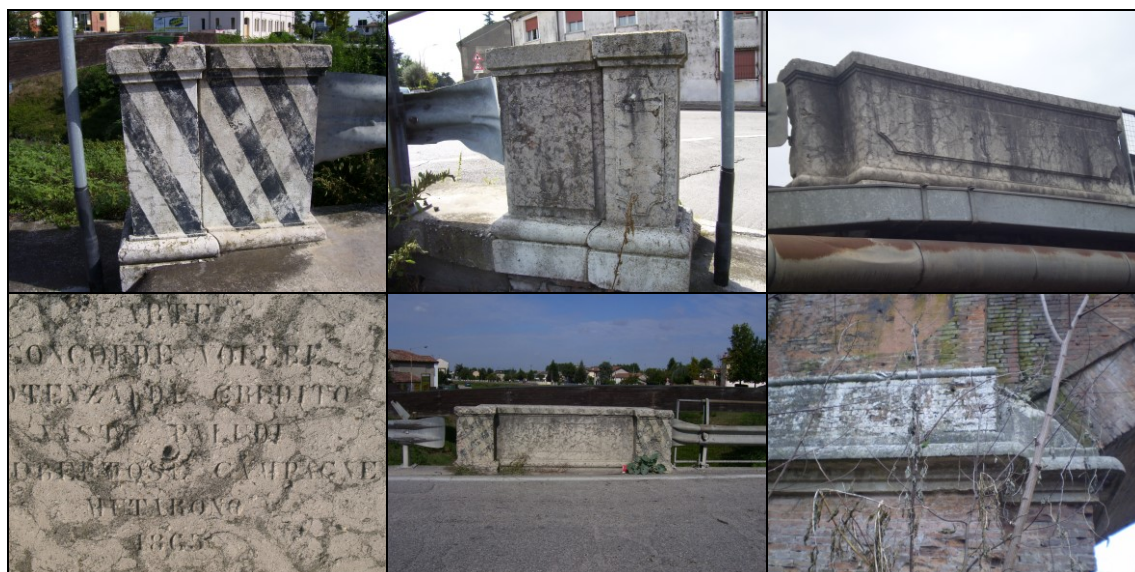
Tutti gli elementi del ponte sono costruiti in muratura di malta e mattoni e il peso complessivo è significativo. L’impalcato è composto da un riempimento inerte al di sotto del pacchetto stradale. Come riportato in figura 4.8 ci sono anche alcuni complementi in pietra naturale.

Fig. 4.8. Elementi in pietra naturale del ponte

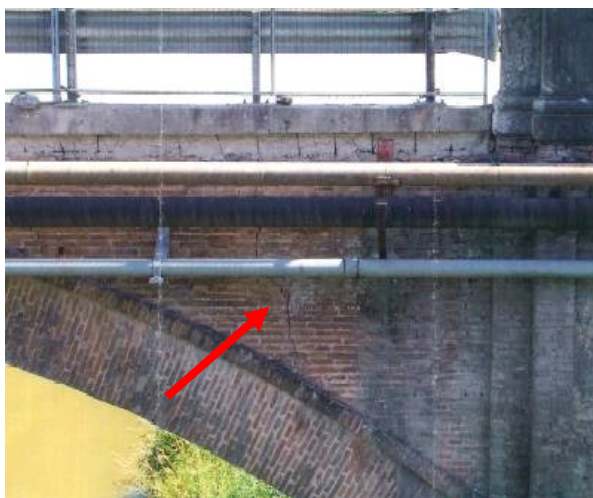
Fig. 4.9. Fessura nel muro di contenimento nord verso la spalla ovest

uniformemente su tutto il campo inquadrato, e la distorsione dell'obiettivo della fotocamera. Ai prospetti così ottenuti è stata sovrapposta la mappatura del degrado. Il ponte presenta numerosi danneggiamenti tra cui due profonde fessure nei muri d'ala della spalla ovest e sui muri di contenimento sopra l'arco in prossimità della stessa. I muri della spalla in questione presentano inoltre dei marcati fuori piombo con la sommità che tende ad allontanarsi dall'asse del ponte (figure 4.9 e 4.10).

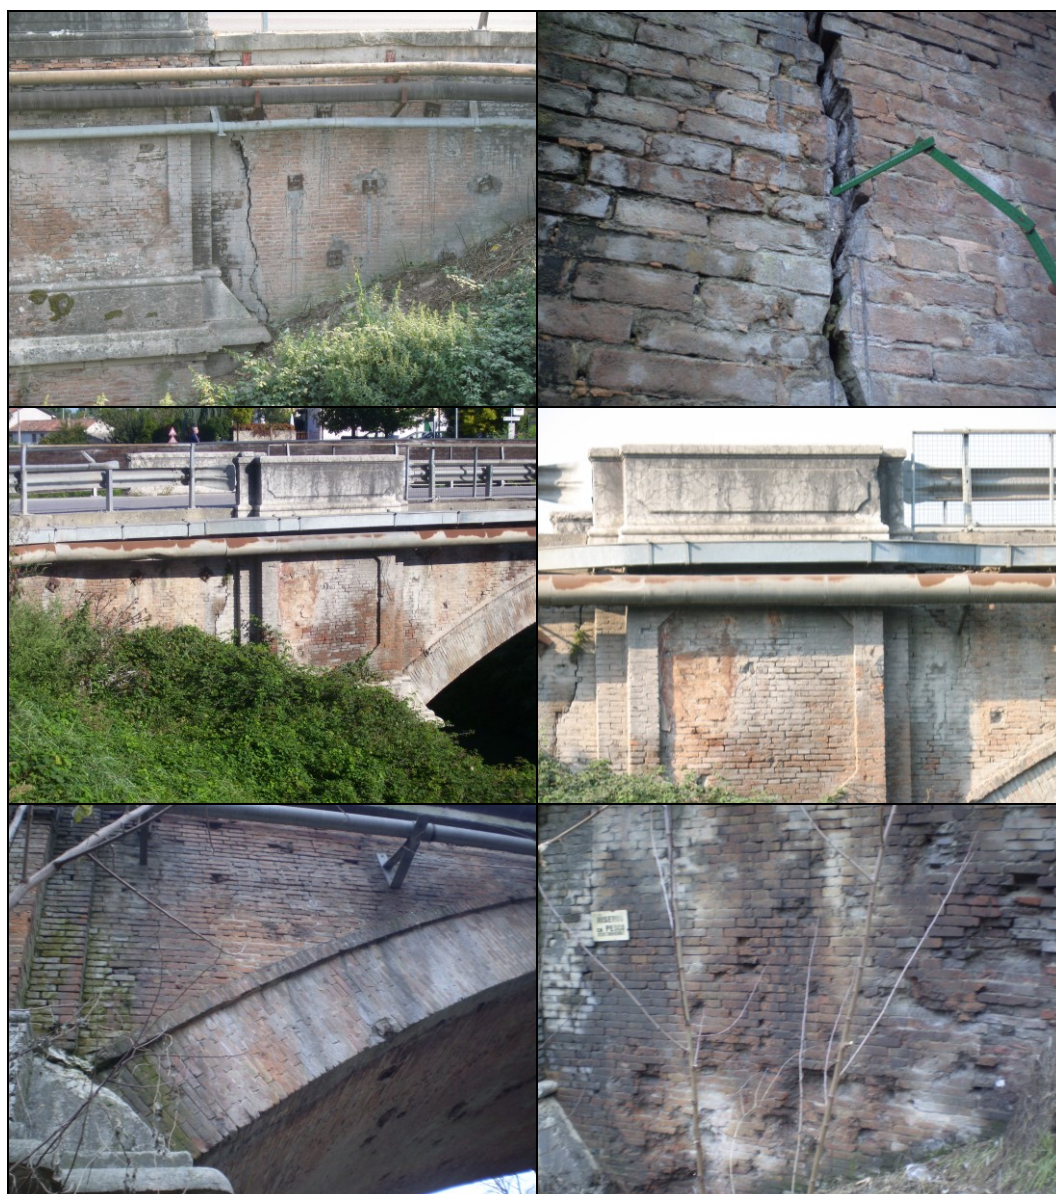
Fig. 4.11. Principali punti di danneggiamento

Il collasso del ponte potrebbe accadere a seguito di un evento sismico o altri carichi eccezionali, ma anche sotto il peso proprio e dei carichi permanenti. Le fessure sono state infatti rilevate in varie aree del ponte come riportato in figura 4.11 [52;90].

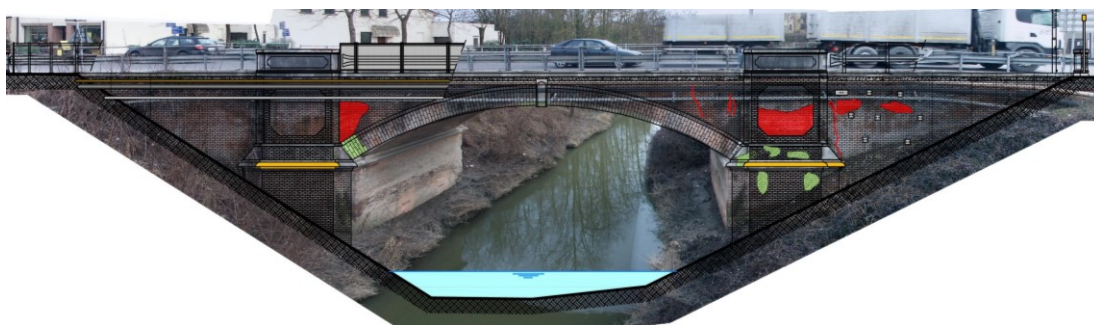
Fig. 4.12. Mappatura del degrado. Prospetto nord del ponte

- Intradosso dell'arco: degrado della malta e distacco della muratura. Presenza di zone ad elevata umidità.

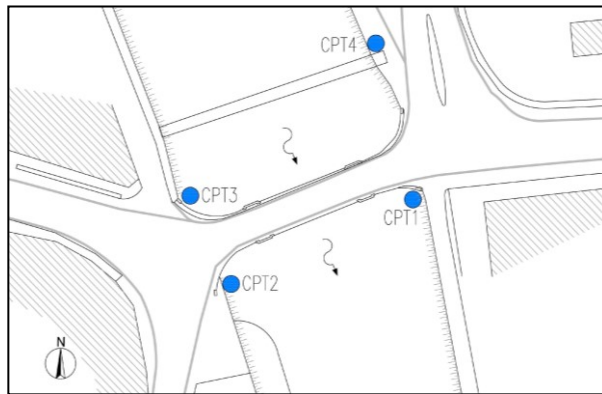
Fig. 4.15.a. Individuazione prove penetrometriche

Le indagini storico e visiva hanno suggerito che la principale probabile causa del danneggiamento del ponte sia dovuta ai cedimenti del terreno al di sotto della spalla ovest. Per approfondire tale aspetto sono state condotte quattro prove penetrometriche standard. Tali prove sono state condotte con l'utilizzo di un penetrometro tipo Pagani con spinta massima pari a 200 kN fino a 30 metri di profondità dal piano campagna. I risultati delle prove sono riportati nella figura 4.15.

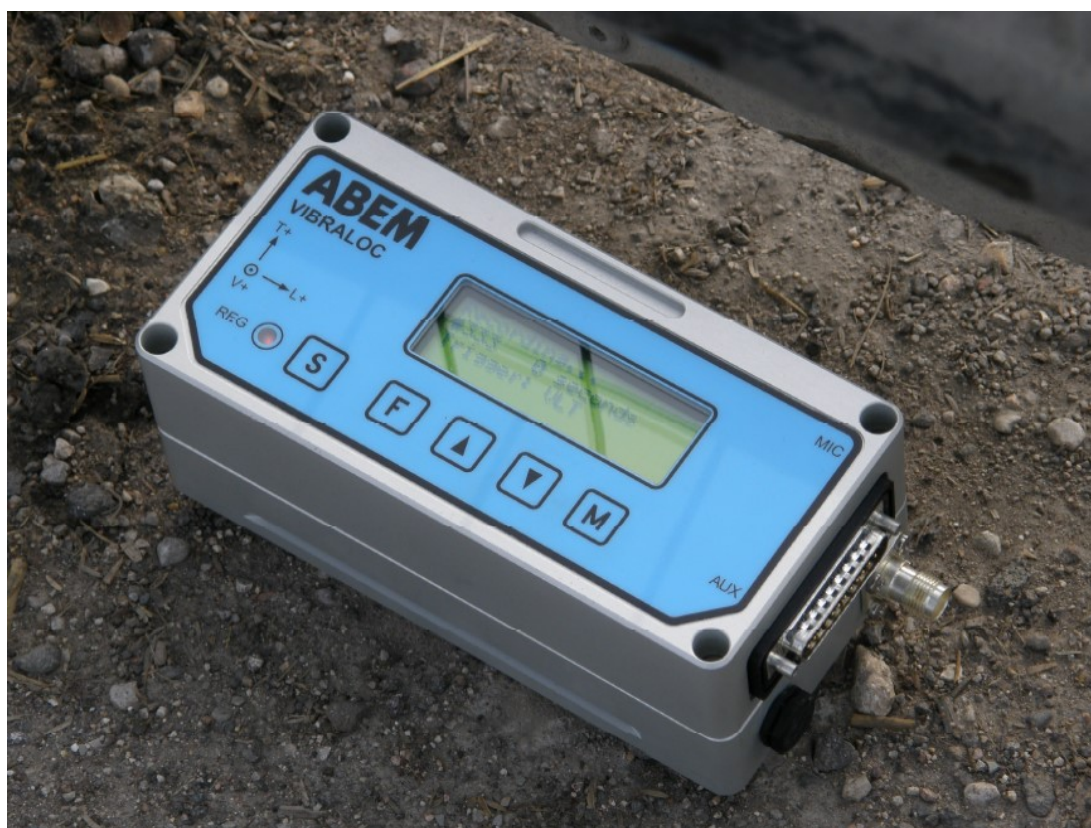
ortogonale (figura 4.17). Le impostazioni adottate sono state: soglia di trigger 0,02 mm/s per tutte le componenti (V, L, e T) e lunghezza delle registrazioni pari a 10 s.

- Monitor di vibrazioni ABEM Vibraloc, 24 bits, 3 canali (+1);
- terna di geofoni con frequenza di smorzamento di 2 Hz;
- Software di gestione strumento Vibraloc P.C. v. 1.3;
- Software di analisi del segnale Sigview ver. 1.91 e UVSZA.

Fig. 4.17. Monitor di vibrazioni ABEM Vibraloc (L parallelo all'asse del ponte)

In tutti i casi i livelli delle vibrazioni registrati in termini di velocità di picco delle particelle (PPV) sono risultati piuttosto contenuti confrontati con le soglie dettate dalla UNI 9916.

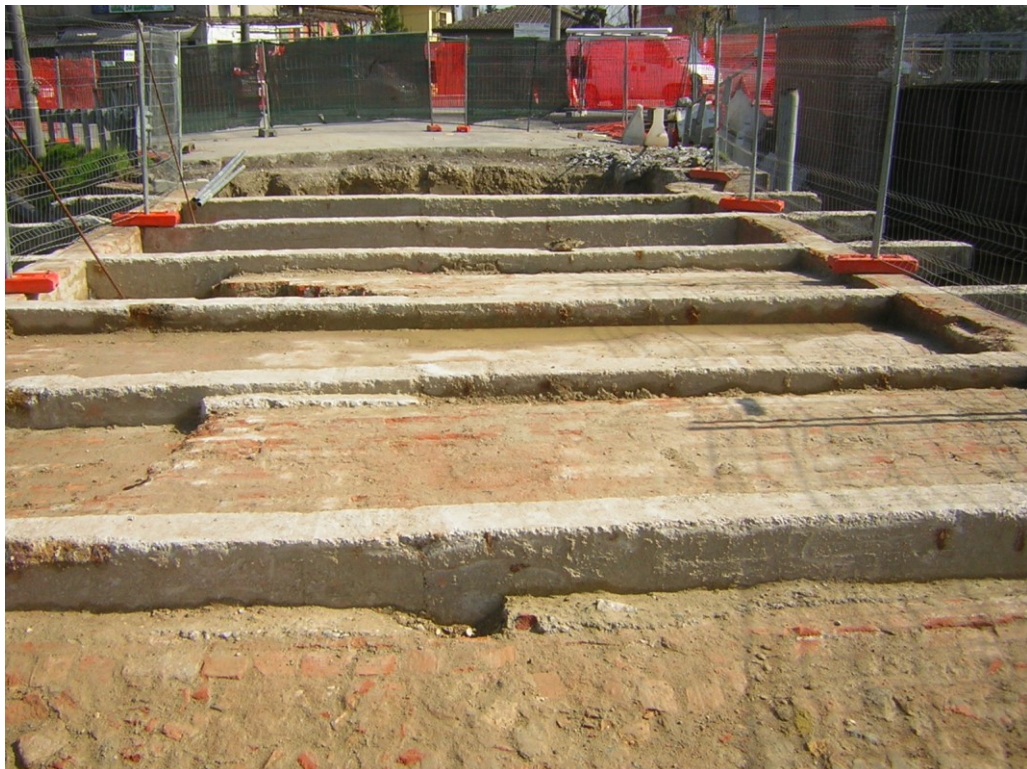
La vista in pianta del ponte è rappresentata in figura 5.2, mentre in figura 5.3 è rappresentata una vista della struttura al di sotto del pacchetto stradale resa anche in figura 5.4. Dalle immagini si evidenzia un consistente rinfianco dell'estradosso dell'arco, sempre in muratura di mattoni pieni, il quale ha uno spessore variabile da 0,5 m in chiave a 3,5 m sulle spalle; lo spessore del rinfianco è calcolato ipotizzando uno spessore costante dell'arco pari a quello riscontrabile in prospetto.

Fig. 5.4. Vista elementi sotto il pacchetto stradale

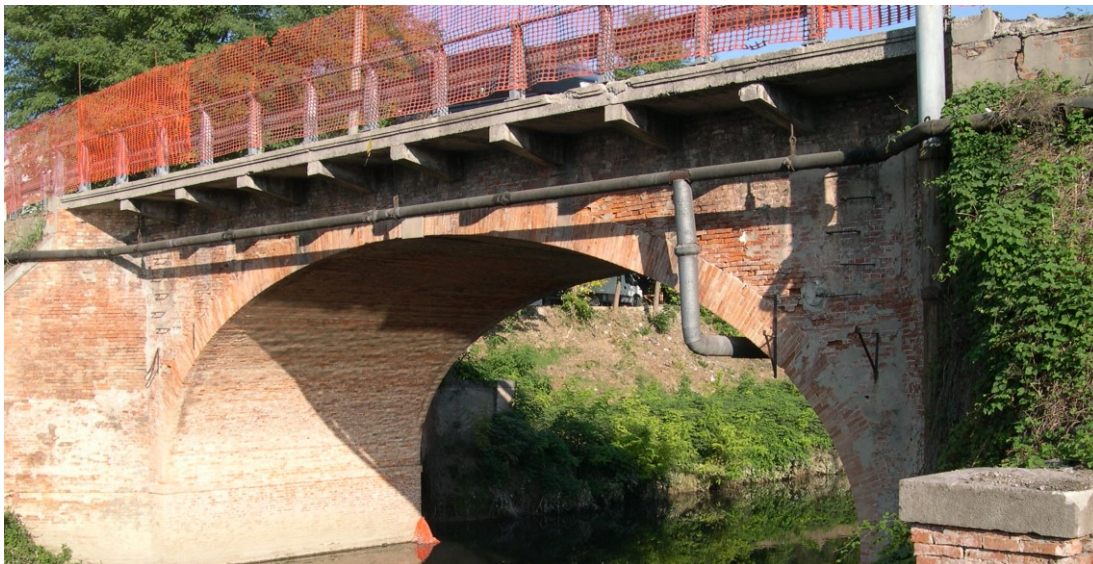
Tutti gli elementi del ponte sono costruiti in muratura di malta e mattoni pieni. L’impalcato è composto da una soletta in c.a. che poggia su dei traversi in c.a. a sbalzo allo scopo di ottenere un allargamento della carreggiata (figura 5.7).

Fig. 5.7. Foto del ponte

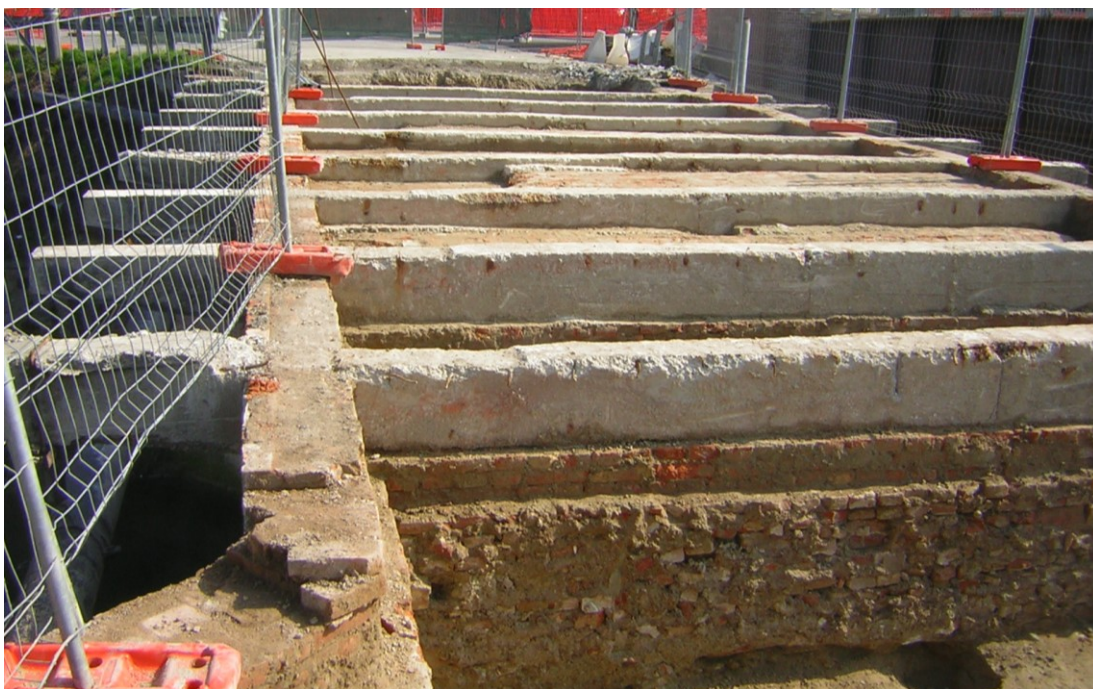
I traversi in c.a. sono appoggiati all’arco mediante traversi in laterizio (figura 5.8).

Fig. 5.8. Foto dell’impalcato del ponte

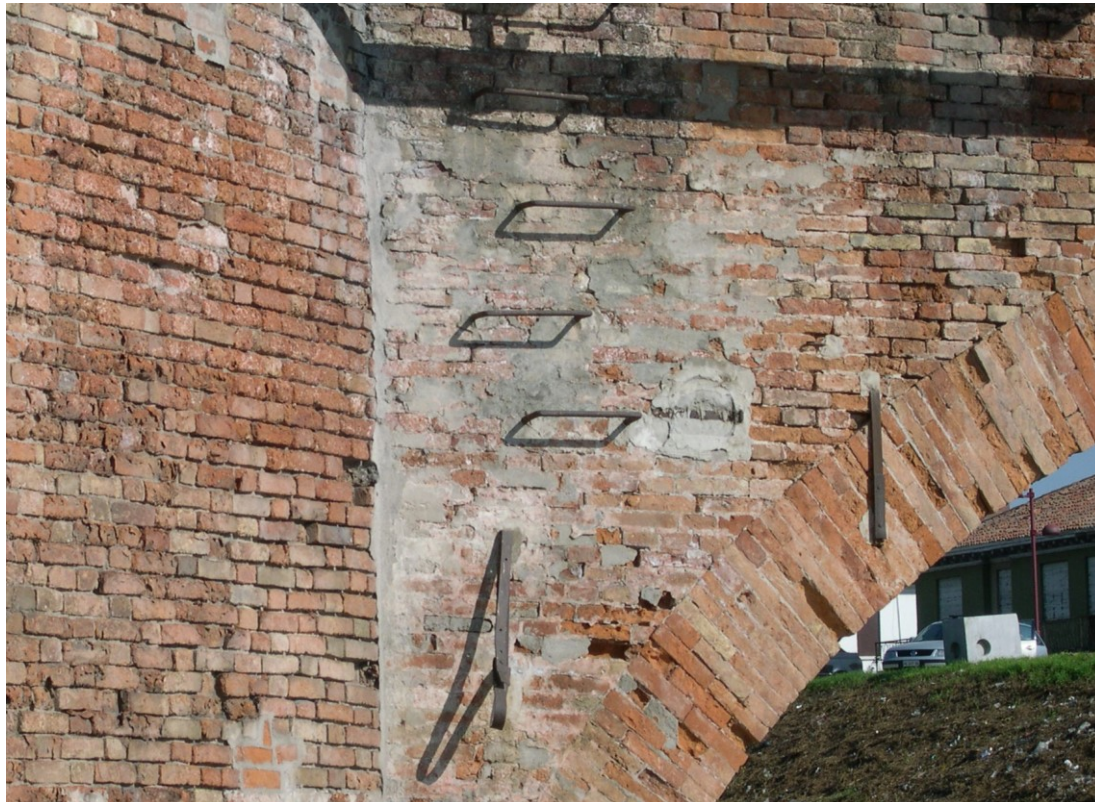
Fig. 5.10. Foto danneggiamento rilevato nel ponte

Come si evince dalla figura 5.9 il ponte non è composto da un arco a sezione costante come invece sembrerebbe dichiarato in prospetto, bensì presenta uno spessore variabile a partire da un minimo in chiave. Con riferimento a ciò, sono stati realizzati due modelli di calcolo: uno con arco a sezione costante ed uno con arco a sezione variabile come indentificato in figura 5.9.

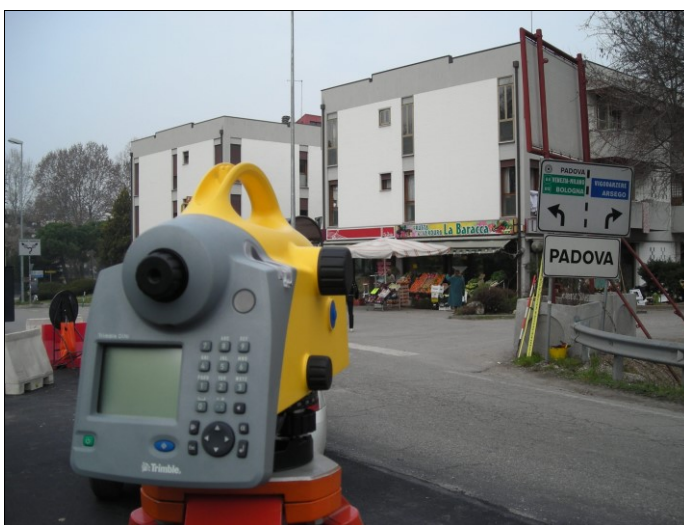
Le quote sono state rilevate per mezzo di un autolivello digitale “dim 12” con lettura del centesimo di millimetro e stadia invar con codice a barre (figura 5.11).

Fig. 5.11. Autolivello per misura quote verticali

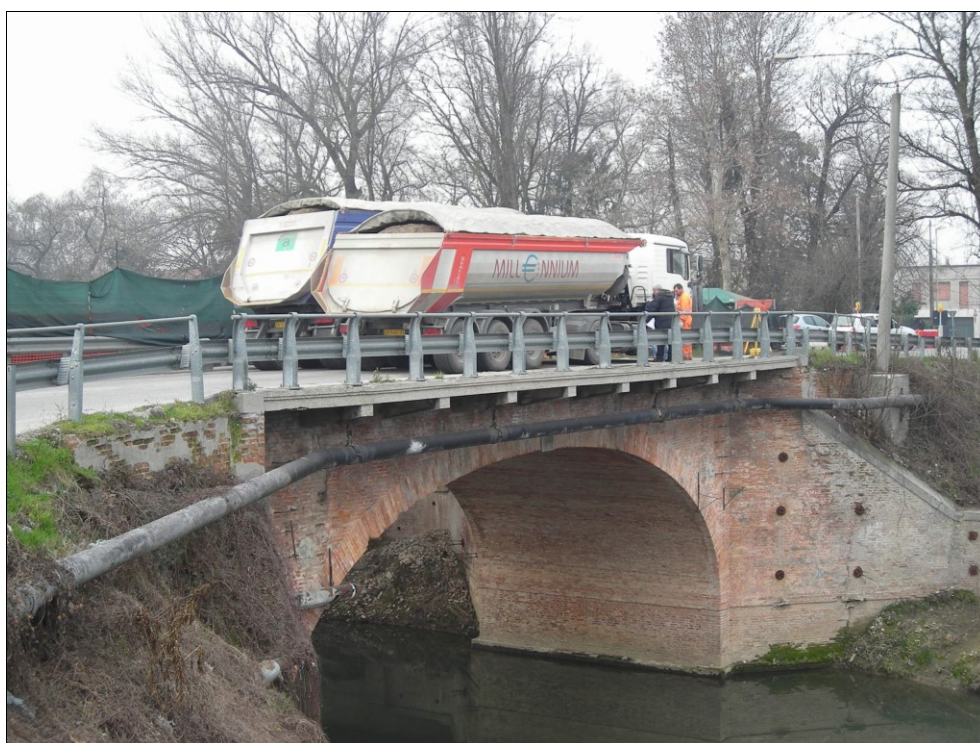
Fig. 5.14. Foto della prova di carico

In figura 5.14 è rappresentata un'immagine della prova di carico.

FASE DI MISURA	S1 mm	S2 mm	S3 mm	S4 mm	S5 mm	S6 mm	S7 mm	S8 mm
Fase 1: ponte scarico	0,0	0,0	0,0	0,0	0,0	0,0	0,0	0,0
Fase 2: prima configurazione	-0,2	-1,1	-0,1	-0,1	-1,3	-0,2	-0,8	-1,0
Fase 3: seconda configurazione	-0,2	-0,4	0,2	0,1	-0,4	-0,5	-0,5	-1,0
Fase 4: ponte scarico	0,0	0,0	0,0	0,0	0,0	0,0	0,0	0,0

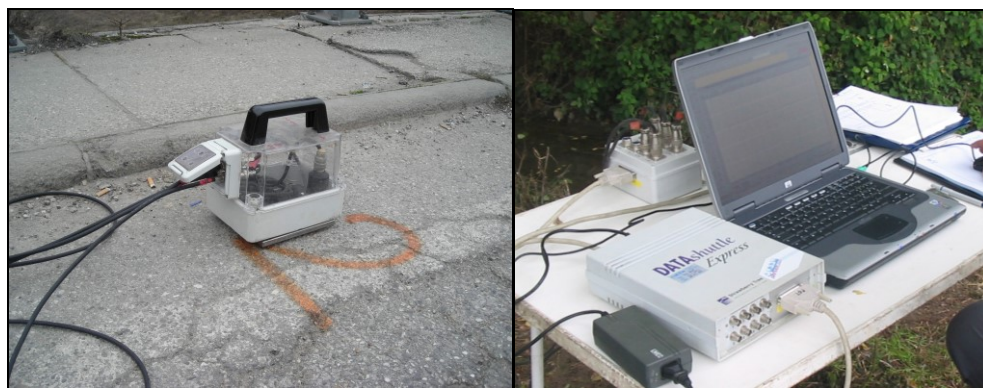
La prova è stata condotta con la seguente strumentazione (figura 5.15):

- 3 accelerometri piezoelettrici con uscita media pari a 500 mV/g, marca PCB modello 393M19, campo da 0.025 Hz ad 800 Hz, sensibilità pari a $1 \cdot 10^{-5} \text{ m/s}^2$, f.s. $\pm 50 \text{ m/s}^2$;
- 1 unità d'amplificazione e conversione analogico digitale DATA shuttle Express;
- 1 computer portatile.

Fig. 5.15 – Strumentazione utilizzata per la prova dinamica

Nell'esecuzione della prova le vibrazioni sono state prodotte mediante un impulso prodotto da un automezzo passante su un ostacolo.

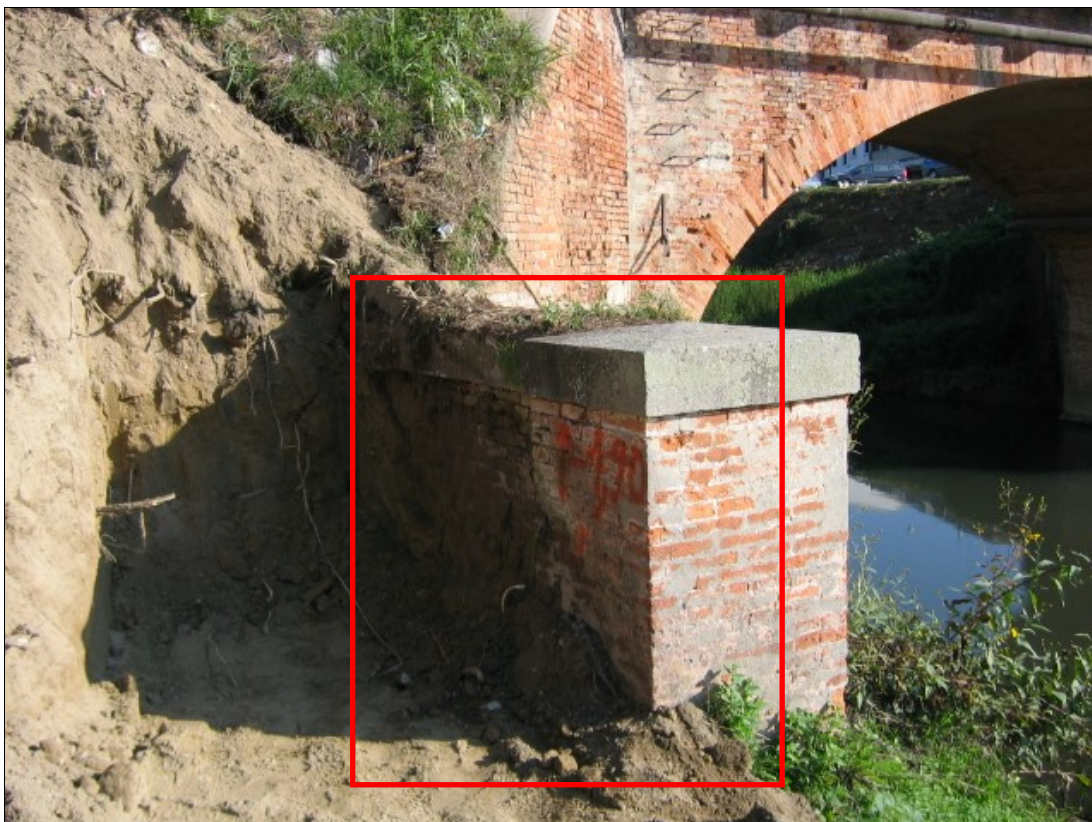
I provini in questione sono stati prelevati mediante mototroncatrice con disco diamantato e successivo impiego del martello pneumatico. Nelle figure 5.19 e 5.20 sono riportati, rispettivamente, l'individuazione dei campioni nonché le fasi di prelievo.

Fig. 5.19 – Individuazione campioni di muratura

Allo scopo di valutare lo stato di consistenza del materiale costituente il ponte, sono stati prelevati due provini di muratura da un muro d'ala e sottoposti a prova di compressione in laboratorio. Tale prova risulta meno affidabile delle prove con martinetto piatto doppio in quanto il campione risulta disturbato e gli strumenti di prova, tenuta in conto anche la forma dei campioni, esercitano un effetto di confinamento sul provino che deve essere debitamente tenuto in conto al momento dell'assunzione dei valori di progetto.

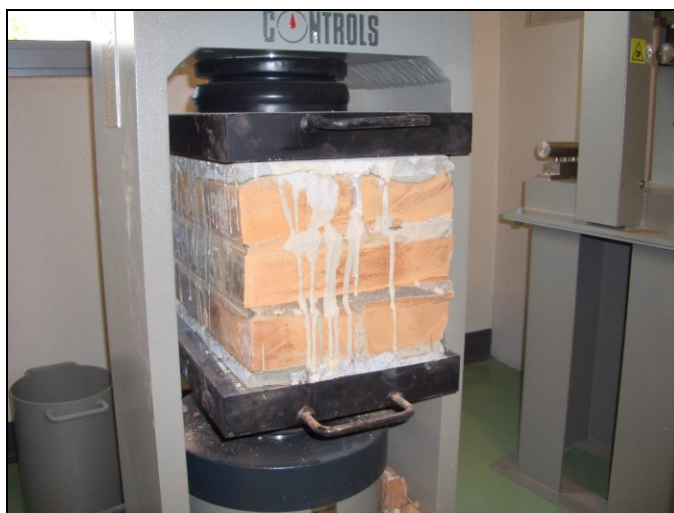
Fig. 5.21. Immagine di una prova a compressione

In tabella 5.3 sono riportati i risultati ottenuti dalle prove di compressione mentre in figura 5.21 è riportata un'immagine di una prova a compressione.

I risultati delle prove a compressione hanno restituito valori di resistenza molto alti, probabilmente per quanto riportato sopra. Tali valori vengono assunti quale prova di buona qualità della muratura ma i calcoli saranno condotti con riferimento ai valori prescritti dalla normativa vigente per il materiale in questione.

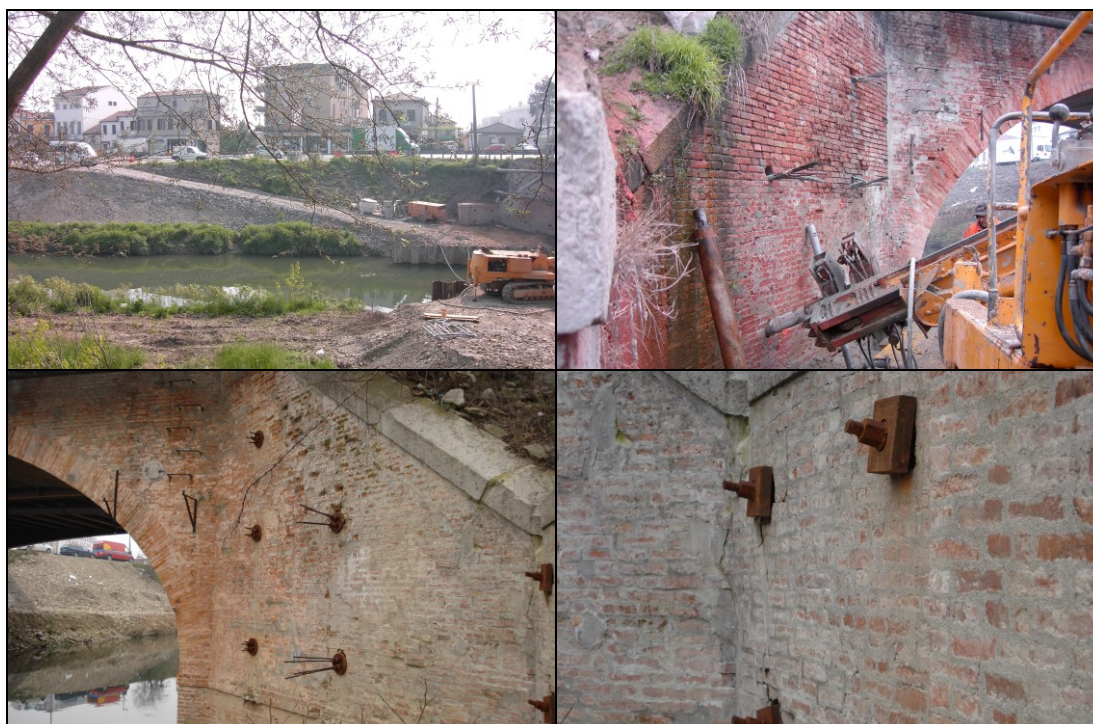
Fig. 5.49. Realizzazione tirantaggio muri d'ala

L'intervento si è così composto (figura 5.49):

- costruzione di rampe e aree di manovra in corrispondenza dell'area di lavoro anche mediante l'infissione di palancole;
- realizzazione, mediante roto-percussione, di perfori $\Phi = 100-125\text{mm}$ inclinati di 20° sull'orizzontale e con una lunghezza di 25 m;
- posa dei trefoli, composti da 7 fili di acciaio armonico $\Phi = 5\text{mm}$, protetti da guaina protettiva anticorrosione in PVC;
- iniezione della miscela legante (100 kg cemento tipo 425; 50 litri di acqua; 1 kg additivo antiritiro);
- predisposizione della testata di ancoraggio e serraggio dei dadi;
- recupero palancole, rimozione piazzole e rampe.

L'aumento dei carichi da traffico, e di conseguenza l'incremento della spinta orizzontale sui muri d'ala, nonché la parziale volatilizzazione della calce componente la malta hanno messo in crisi i muri d'ala i quali denunciavano delle fessurazioni passanti.

L'intervento riabilitativo più adeguato, non potendo intervenire sulla riduzione dei carichi, si è composto del ripristino, per quanto possibile, della malta degradata e la realizzazione di tiranti ancorati al terreno e post tesi.
