UNIVERSITÀ DEGLI STUDI DI UDINE

Tesi di Dottorato di Ricerca

ANALISI E RETROFITTING DI PONTI E VIADOTTI ESISTENTI

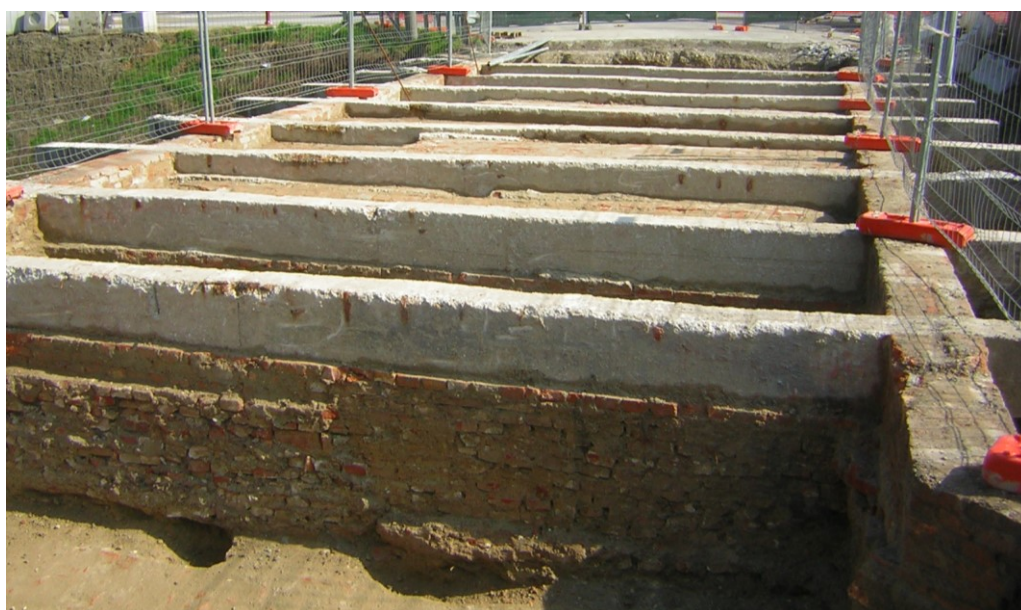
Fig. 5.50. Vista dell'estradosso dell'arco

Per la realizzazione dei rinforzi si è resa necessaria la demolizione del pacchetto stradale e della soletta in c.a. che lo sosteneva; inoltre, è stato rimosso tutto il materiale inerte fino alla messa in luce della muratura (figura 5.50).

Successivamente è stata eseguita la pulizia della parte liberata mediante sabbiatura e raschiatura e sono state eliminate le principali irregolarità superficiali dei laterizi con l'utilizzo di levigatrici orbitali a disco diamantato. A completamento di quanto sopra, è stata eseguita la pulizia e la depolverizzazione delle superfici fino a renderle

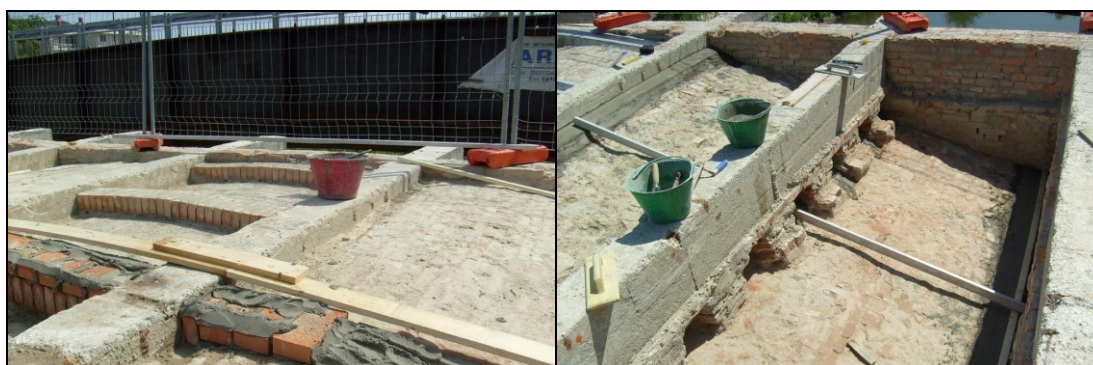
Fig. 5.51. Realizzazione delle tasche nei traversi e dei supporti in muratura

Per la corretta posa degli FRP si è resa necessaria la formazione di alcune tasche passanti sui traversi in laterizio e la realizzazione di voltine con mattoni di nuova fattura al fine di ottenere una superficie curva continua su cui disporre i rinforzi (figura 5.51).

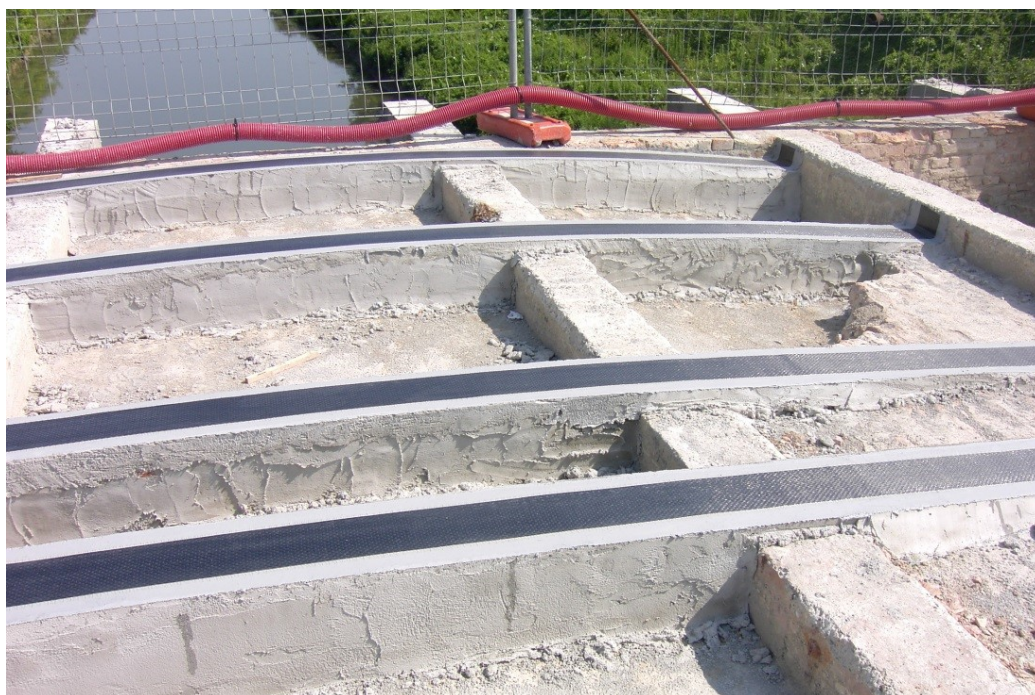
Fig. 5.52. Completamento supporti e incollaggio FRP

I basamenti per il fissaggio delle fibre sono stati livellati e preparati con malta fibrorinforzata. Preparate tutte le superfici, è stato applicato un primo strato di primer epossidico bicomponente, per impregnare il supporto e consolidare la parte superficiale dello stesso. Per garantire aderenza ed allineamento del rinforzo alla struttura è stato steso uno strato di adesivo epossidico di spessore $1,5 \div 2,0$ mm; al di sopra, è stato realizzato il primo strato di resina epossidica bicomponente per l'impregnazione delle fibre di carbonio, con resa di $0,7 \div 0,8$ kg/mq, sul quale sono stati applicati i tessuti di fibre di carbonio. Gli FRP, fino al momento della posa, devono essere conservati in luoghi idonei, mantenuti al riparo da polvere e sporco oltre che protetti da eventuali danni accidentali. All'atto della posa tutto il nastro deve risultare di colore omogeneo, privo di parti non impregnate dal polimero e di bolle d'aria. Completamento della posa con l'applicazione di un secondo strato di resina epossidica con resa pari al primo strato (figura 5.52).

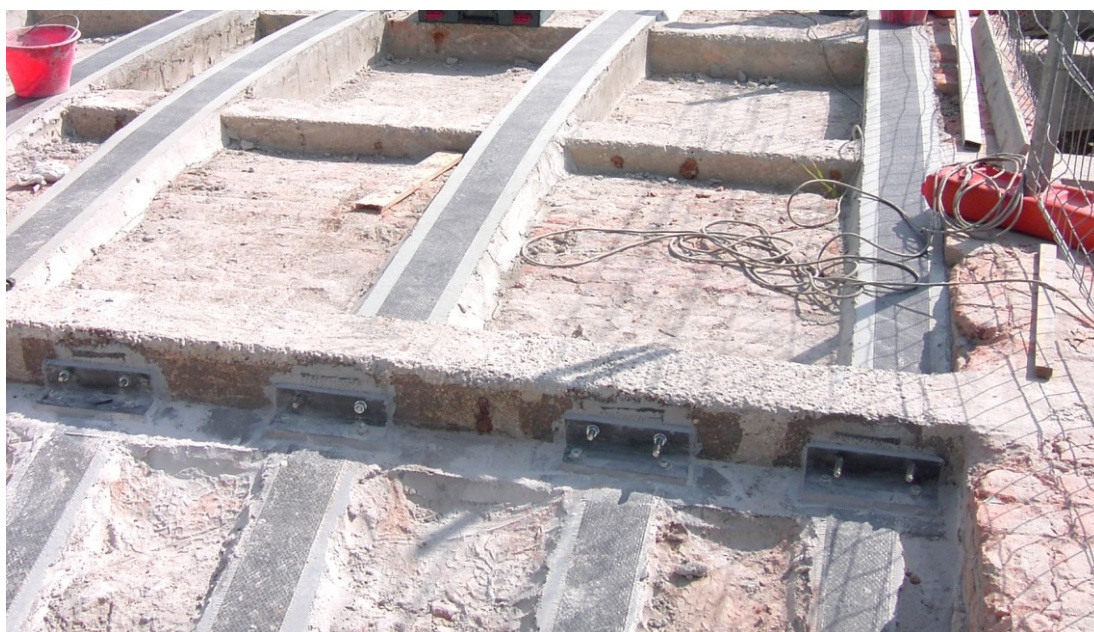
Infine, il rinforzo estradossale è stato completato con sistemi di ancoraggio meccanico fissati alla struttura mediante ancoranti metallici, allo scopo di contrastare fenomeni pre-collasso quali la delaminazione del rinforzo dal supporto e permettere il raggiungimento della deformazione di rottura degli FRP (figure 5.53 e 5.54).

Fig. 5.53. Fissaggio meccanico dei rinforzi mediante staffe ad L e bulloni passanti

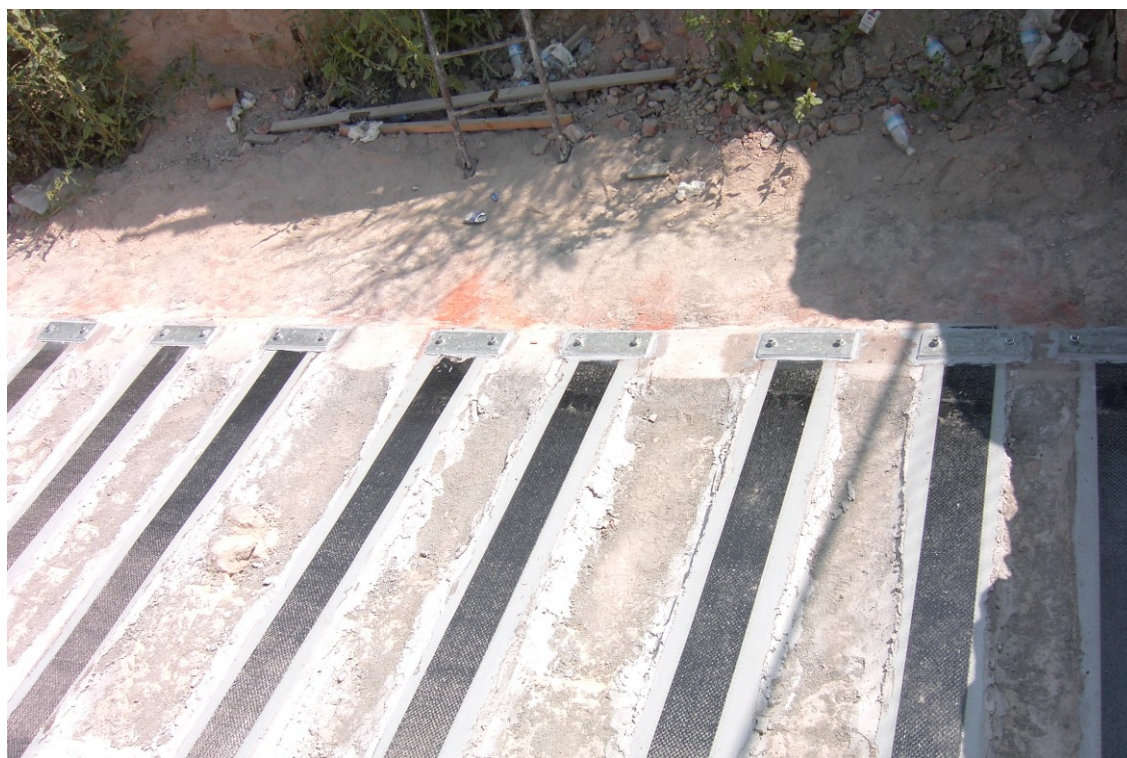
Fig. 5.54. Fissaggio meccanico dei rinforzi nella parte terminale

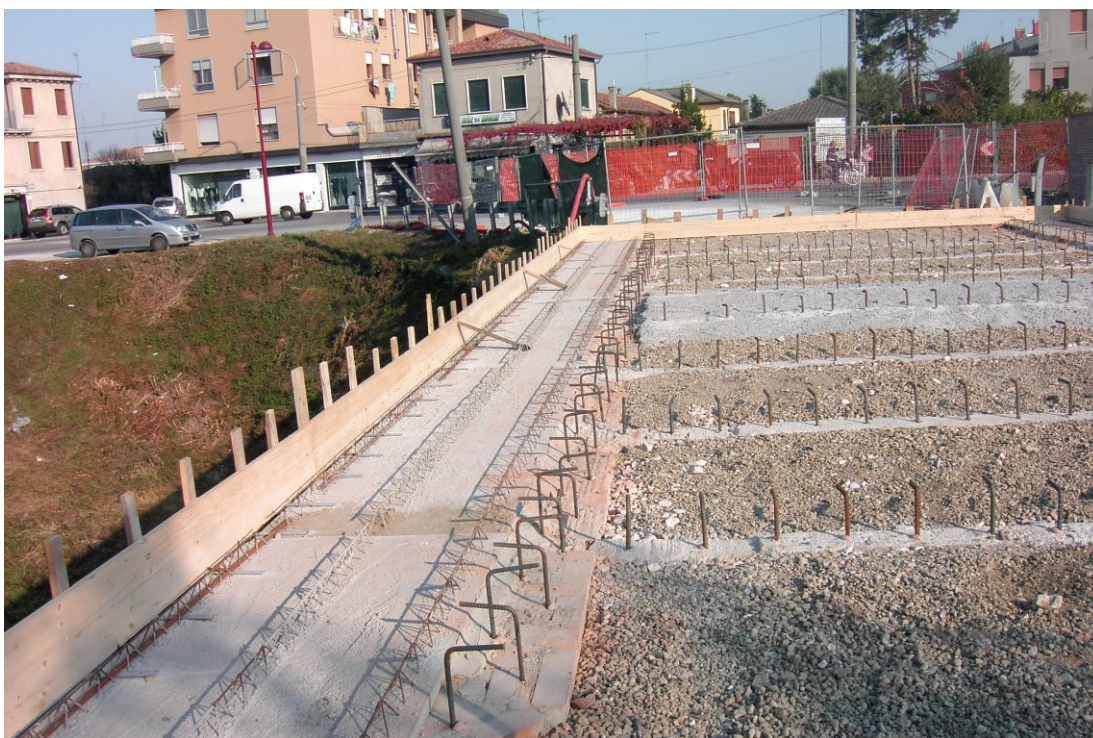
La struttura del ponte è stata completata con una soletta piena in c.a., dello spessore di 30 cm e dimensioni pari a quella della carreggiata stradale, la quale è stata connessa alla struttura esistente mediante ancoranti chimici, realizzati con spezzoni di barre da c.a. piegate a L (figura 5.55).

Fig. 5.55. Rinfianco dell'arco e connessioni per la soletta di completamento

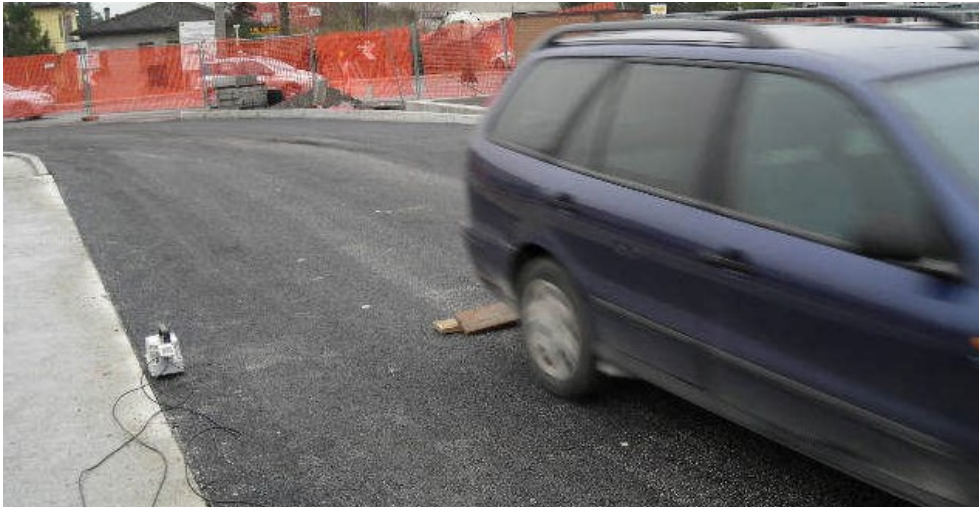
Fig. 5.57. Esecuzione della prova dinamica post-retrofitting

Mediante l'applicazione delle stesse procedure e strumentazione descritte al §5.4.3 una prova dinamica è stata condotta sul ponte a lavori terminati.

In figura 5.57 è riportata un'immagine dell'applicazione della forzante impulsiva e la posizione degli accelerometri nella mezzeria della campata.
