Corso di dottorato di ricerca in scienze dell'ingegneria energetica e ambientale

con borsa finanziata da Electrolux Professional

“Approccio strutturato alla failure analysis”

Dottorando: Andrea Gagliardi Supervisore: Francesco Andreatta

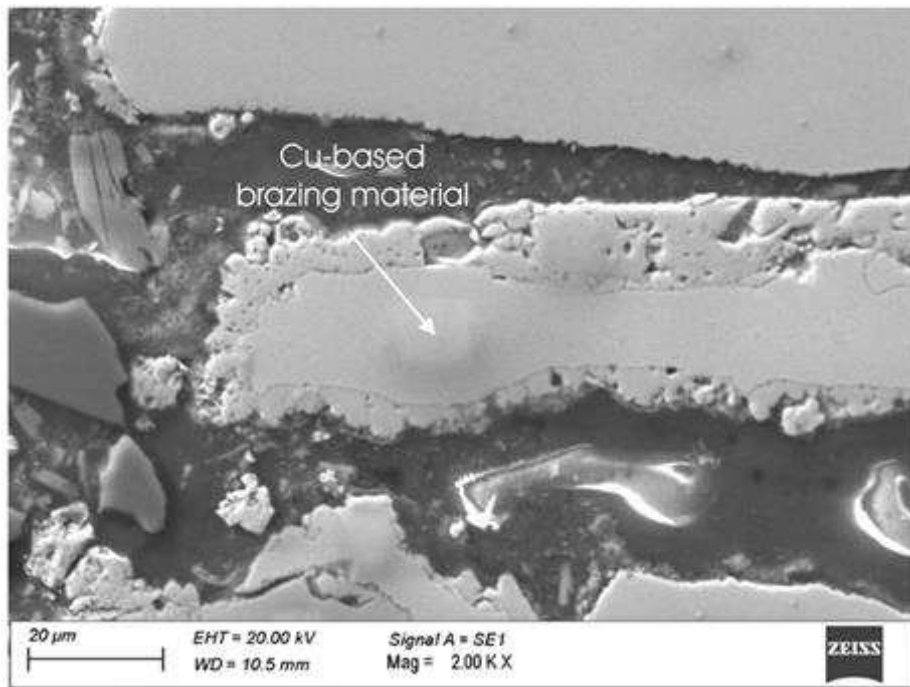
Figura 4.6 Dettaglio SEM del materiale di brasatura.

Nella prima di queste due si può vedere come il materiale di giunzione sia stato completamente rimosso per una lunghezza pari a circa 1,5 mm, probabilmente come risultato di un processo corrosivo. Parte del materiale di brasatura è ancora presente (zona destra dell'immagine). Inoltre, all'interno dell'interstizio, è visibile il risultato di un pesante attacco corrosivo. Ciò indica che si è instaurato un ambiente molto aggressivo in quella zona del componente. Ulteriore conferma si ha osservando la Figura 4.6 in cui viene analizzato un dettaglio dell'interstizio. Sembra quindi che la piastra abbia subito un attacco di tipo corrosivo interstiziale, con una zona in cui si è formato un danno profondo associabile a vaiolatura. Ne deriva che lo strato passivo dell'acciaio non è stato in grado di proteggere il materiale sottostante dall'ambiente. Anche il materiale di brasatura a base di rame sembra aver subito un processo corrosivo e risulta essere visibilmente ossidato. Questo indica che anche il materiale di brasatura non è in grado di resistere ad attacchi corrosivi nell'ambiente di lavoro dello scambiatore.

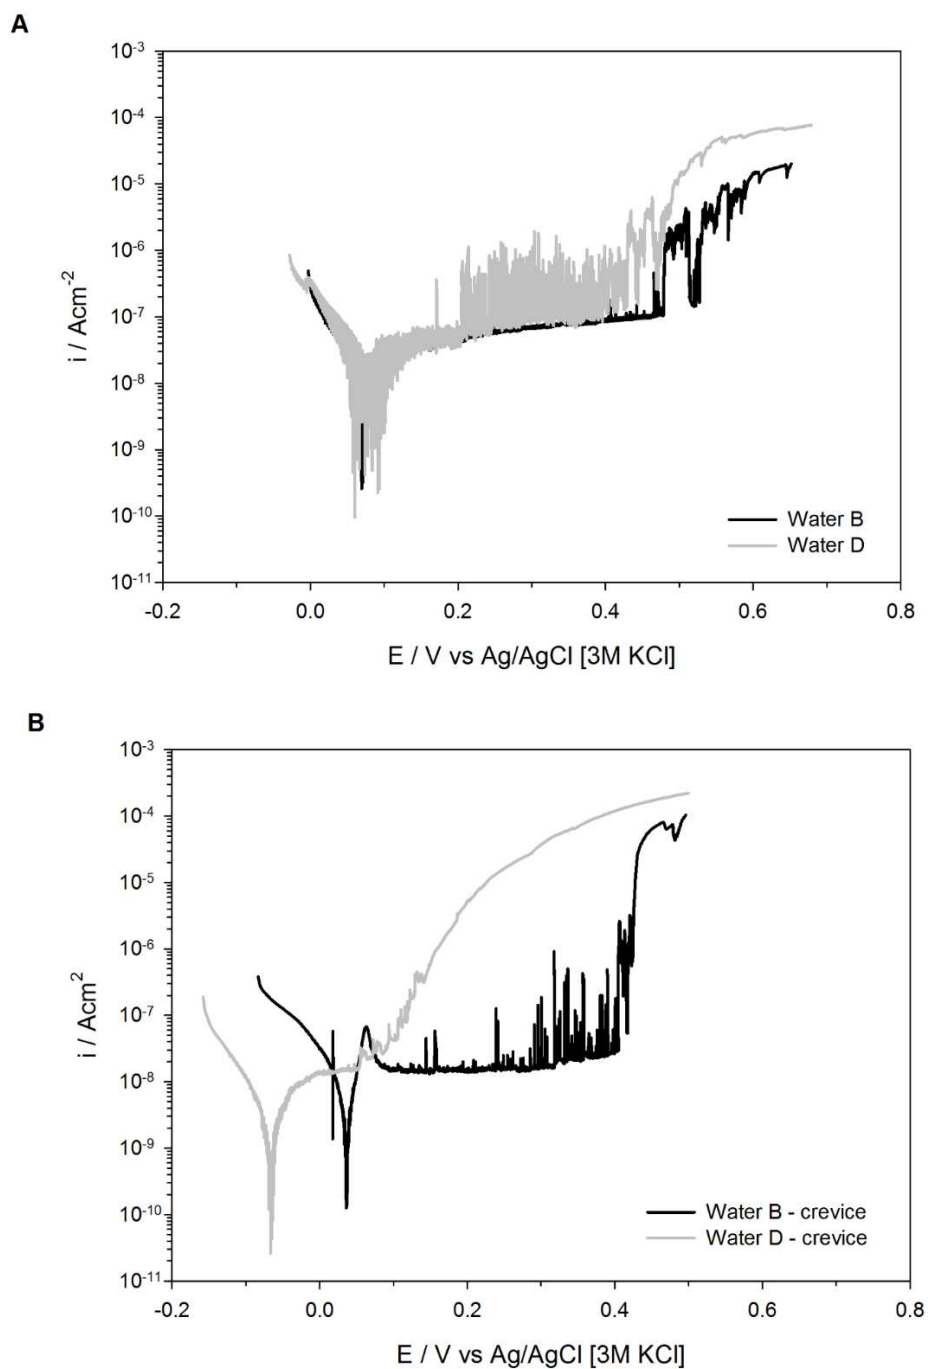
Figura 4.9 Polarizzazioni potenziodinamiche ottenute con i campioni d'acqua estratti dai punti B e D dell'impianto di trattamento. A) curve ottenute con la cella Avesta; B) e con la cella convenzionale.

Al fine di valutare la suscettibilità dell'acciaio nell'ambiente di prova, sono state eseguite delle prove di polarizzazione potenziodinamica in campioni di acqua prelevati nei punti B e D del sistema di trattamento delle acque. In Figura 4.9 A sono visibili le curve ottenute con la cella Avesta, che consente di eseguire le misure evitando la presenza di interstizi che potrebbero indurre fenomeni non voluti di corrosione interstiziale. Le curve mostrano un comportamento passivo sia nell'acqua prelevata nel punto B che in quella nel punto D. Tuttavia, la misura ottenuta nell'acqua D mostra comportamenti metastabili (attivazione e ri-passivazione) nell'intervallo passivo e breakdown di passività a valori più negativi rispetto al caso dell'elettrolita prelevato nel punto B. Questo indica che la suscettibilità alla corrosione localizzata è più elevata nell'acqua D che in B. Questo dimostra inoltre che i processi di salinizzazione e sanitizzazione successivi all'osmosi inversa rendono più aggressiva l'acqua nei confronti dell'acciaio inossidabile. La morfologia dell'attacco ha dimostrato una suscettibilità del manufatto a fenomeni corrosivi in fessura a causa delle sue geometrie. Per fare una valutazione qualitativa della suscettibilità a questo tipo di attacco sono state effettuate delle misure con celle convenzionali impiegando un o-ring per definire l'area dell'elettrodo di lavoro. Questo metodo di prova (senza impiego di una cella Avesta) favorisce l'instaurarsi di una corrosione in fessura. I risultati di queste misure sono visibili in Figura 4.9 B. La curva acquisita nell'acqua B evidenzia un comportamento passivo simile alla misura

ottenuta con la cella Avesta. Al contrario, la misura in acqua D dimostra che la passività è fortemente compromessa in questa configurazione e che la rottura dello strato passivo avviene per potenziali inferiori. Ciò suggerisce che l'effetto combinato di specie ossidanti e condizioni favorevoli alla corrosione in fessura può portare a una forte corrosione dell'acciaio inossidabile. Il comportamento elettrochimico visibile in Figura 4.9 conferma che l'attacco localizzato osservato nel PHE è probabilmente dovuto all'effetto combinato di una soluzione aggressiva ed una geometria che favorisce l'instaurarsi di un processo corrosivo di tipo interstiziale.

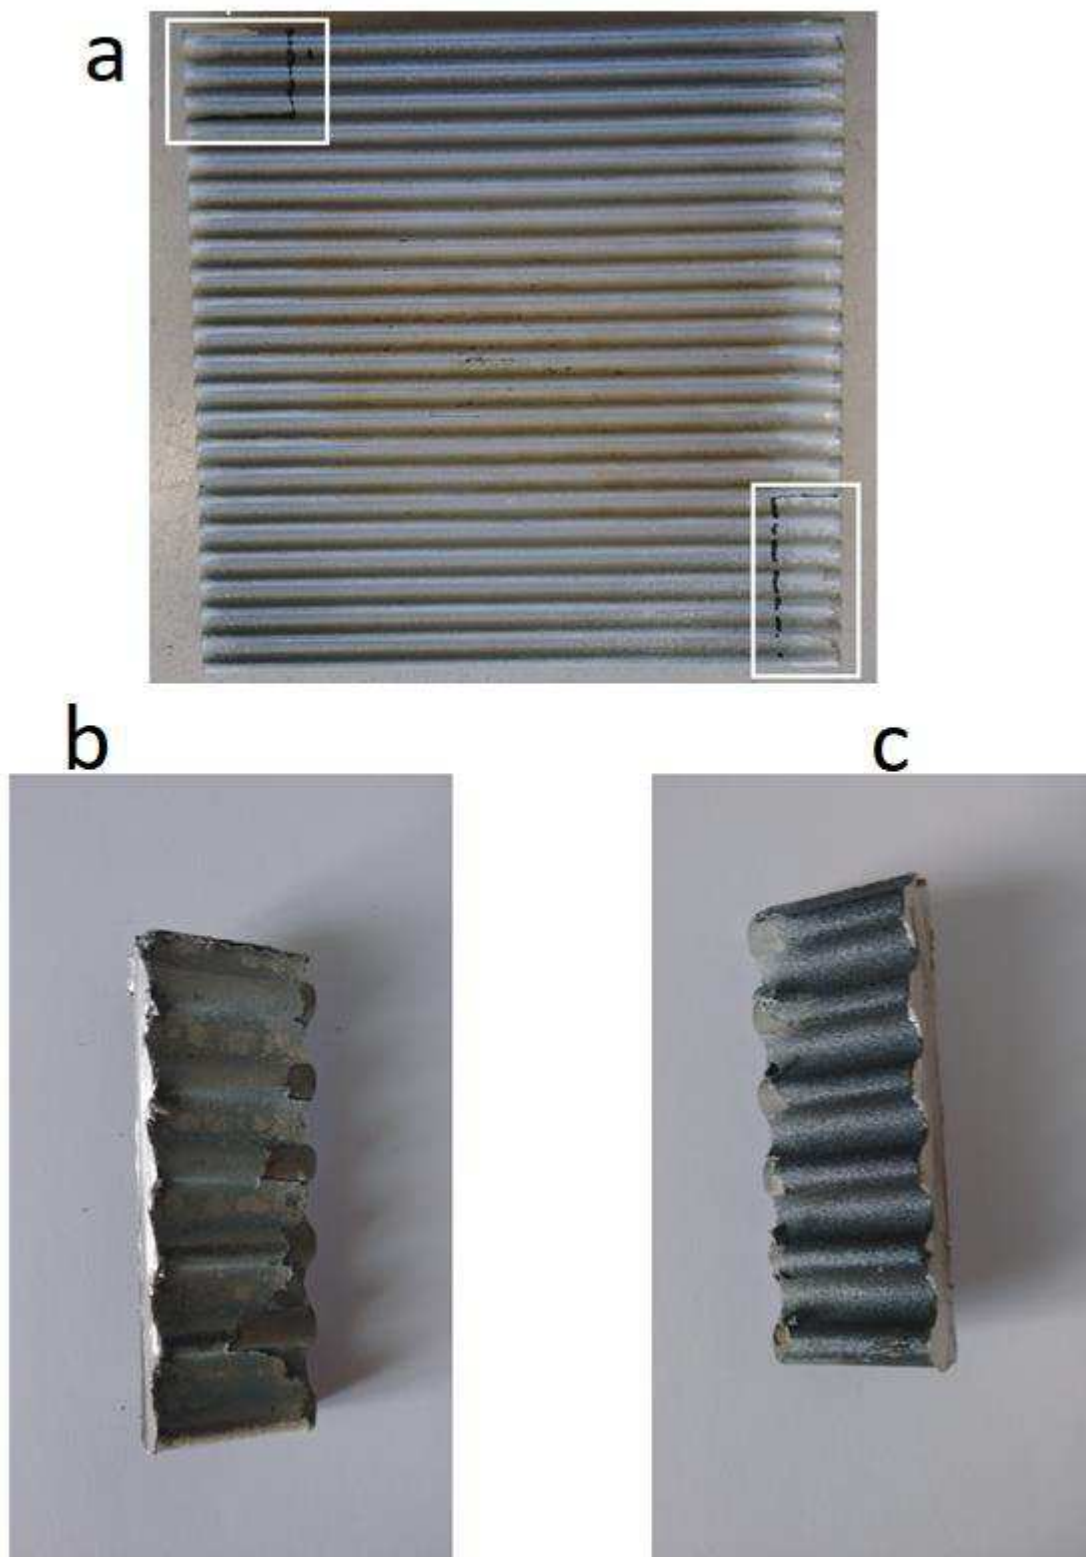
Figura 4.10 a) Piastra analizzata e b) c) due campioni estratti.

Il componente ha subito un cambiamento di colore del rivestimento polimerico durante il periodo di esercizio. (Figura 4.10 a). Sulla superficie sono stati inoltre individuati dei depositi neri riconducibili a residui di cibo sottoposti ad un processo di carbonizzazione. Inoltre risultano evidenti zone in cui è avvenuta una perdita di adesione del film in Teflon (Figura 4.10 b). Altro danno evidente risulta essere una porzione di piastra in cui è presente una zona in cui si è generata una fusione localizzata in seguito ad un fenomeno di scarica elettrica (Figura 4.10 c).

Infine sono evidenti depositi biancastri su tutta la superficie della piastra.

Il campione c presenta una fusione localizzata probabilmente dovuta ad un fenomeno di scarica elettrica visibile in alto a destra nell'immagine del campione c in Figura 4.10. La zona della fusione è localizzata nella regione dell'angolo della piastra ed interessa prevalentemente lo spessore della piastra su entrambi i lati (1 e 2) indicati in Figura 4.19.

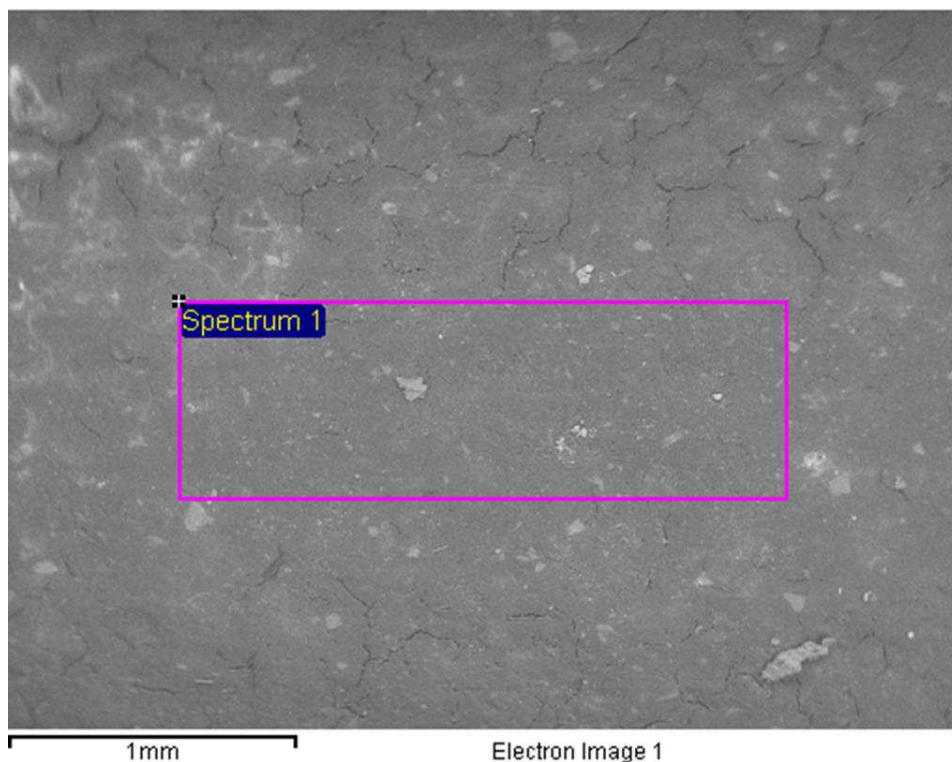
In Figura 4.13 è visibile una zona relativamente pulita del campione b dove si è deciso di acquisire uno spettro su di una zona relativamente estesa.

Figura 4.13 Immagine SEM del campione b in una zona del rivestimento lontana dal bordo della piastra e relativamente pulita

Dai risultati ottenuti (Tabella 4.7) si evince una composizione molto aderente allo spettro 2 della Tabella 4.6.

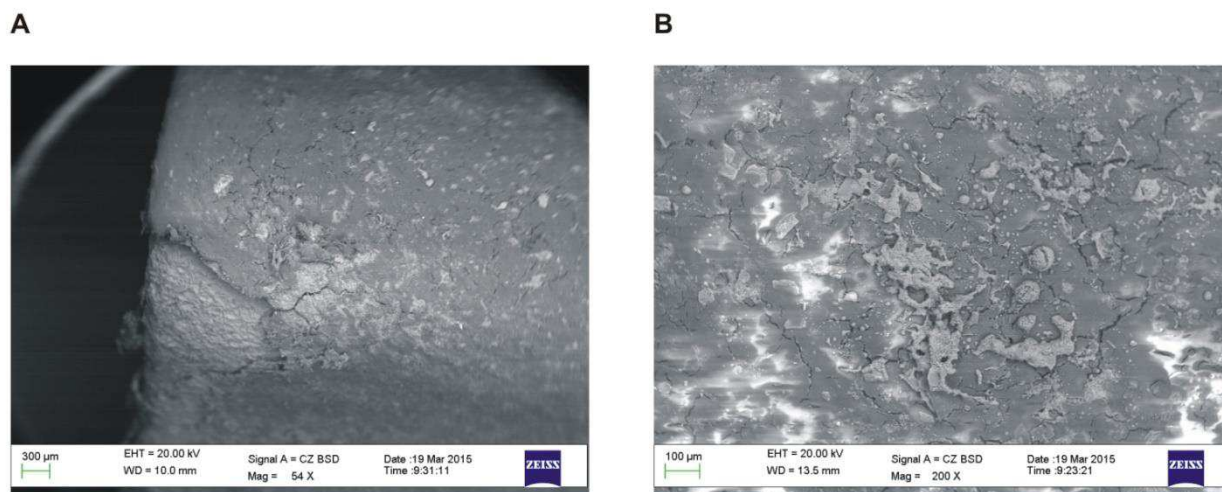
Le analisi effettuate sul campione c sono analoghe a quelle del precedente campione. La Figura 4.1 mostra la zona del campione c nella regione del bordo della piastra dove sono evidenti i fenomeni di distacco del rivestimento in Teflon. Lo stato del campione risulta analogo a quello del campione precedente: elevata rugosità del substrato scoperto e formazione di cricche. Inoltre, in Figura 4.15 B è possibile notare la presenza di depositi superficiali. Tali depositi sono visibili anche nella immagine in Figura 4.15 B che è stata acquisita lontano dal bordo della piastra.

Figura 4.15 Immagini SEM del campione c: A) nella zona del bordo della piastra B) ed in una regione più interna dove non è avvenuto il distacco del rivestimento.

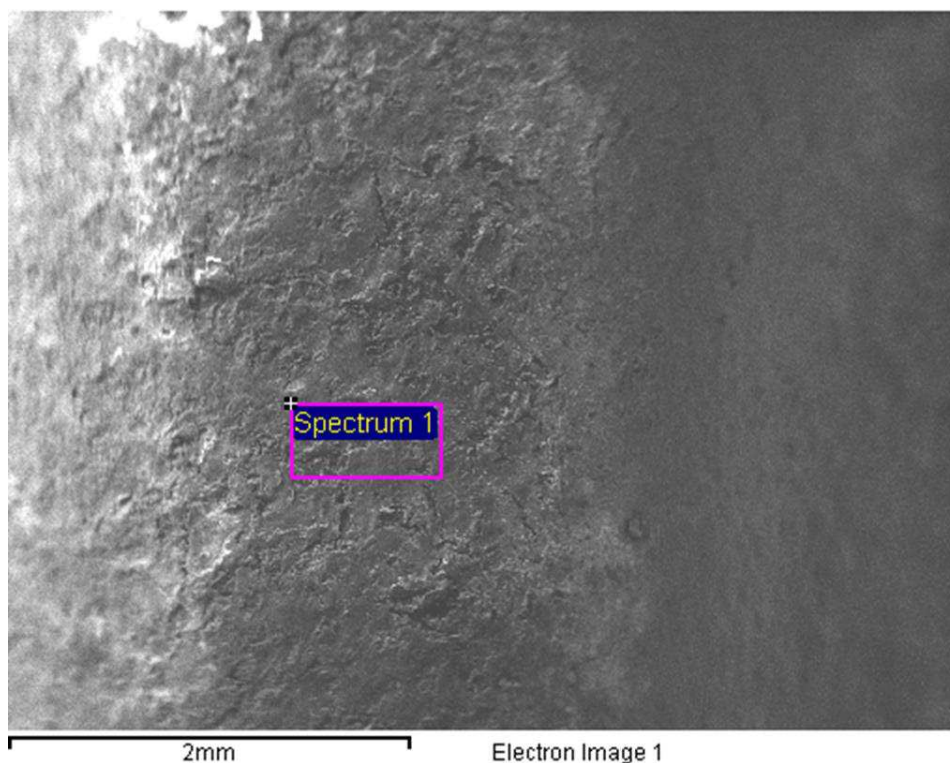
Figura 4.17 Immagine SEM del campione c in una zona del rivestimento che non presenta evidenti fenomeni di deterioramento.

Lo spettro EDXS acquisito (Tabella 4.10) nella regione indicata sulla micrografia evidenzia ancora la presenza dei segnali del F, C, S, K, Si, Na ed O, come nel caso della zona del rivestimento dove è avvenuto un marcato distacco. In particolare, la quantità di K rilevata in tale zona del campione è piuttosto elevata (4.61 wt%) indicando una estesa contaminazione superficiale dovuta a prodotti contenenti potassio.

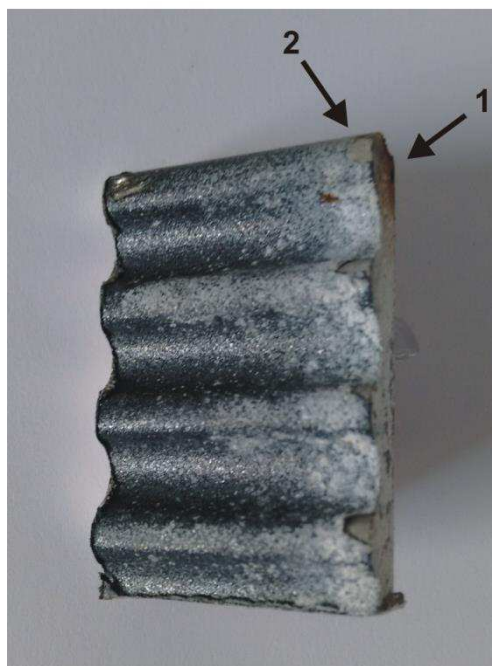
Figura 4.19 Zone caratterizzate mediante SEM nella regione del campione c in cui si è riscontrato un fenomeno di fusione localizzata.

La Figura 4.20 riporta due micrografie SEM a diverso ingrandimento della regione in cui si è verificata la fusione localizzata nella zona 1 indicata in Figura 4.19, dove il danneggiamento è più marcato. Il metallo presenta morfologia fortemente rugosa con un grado di porosità elevata che è riconducibile alla fusione localizzata probabilmente dovuta ad un fenomeno di scarica elettrica.

La Figura 4.22 mostra una immagine SEM della zona 2 (indicata in Figura 4.19) della regione della piastra che evidenzia fusione localizzata. Tale zona presenta morfologia molto simile a quella osservata per la zona 1 (Figura 4.20) anche se la regione interessata dal fenomeno appare meno estesa.

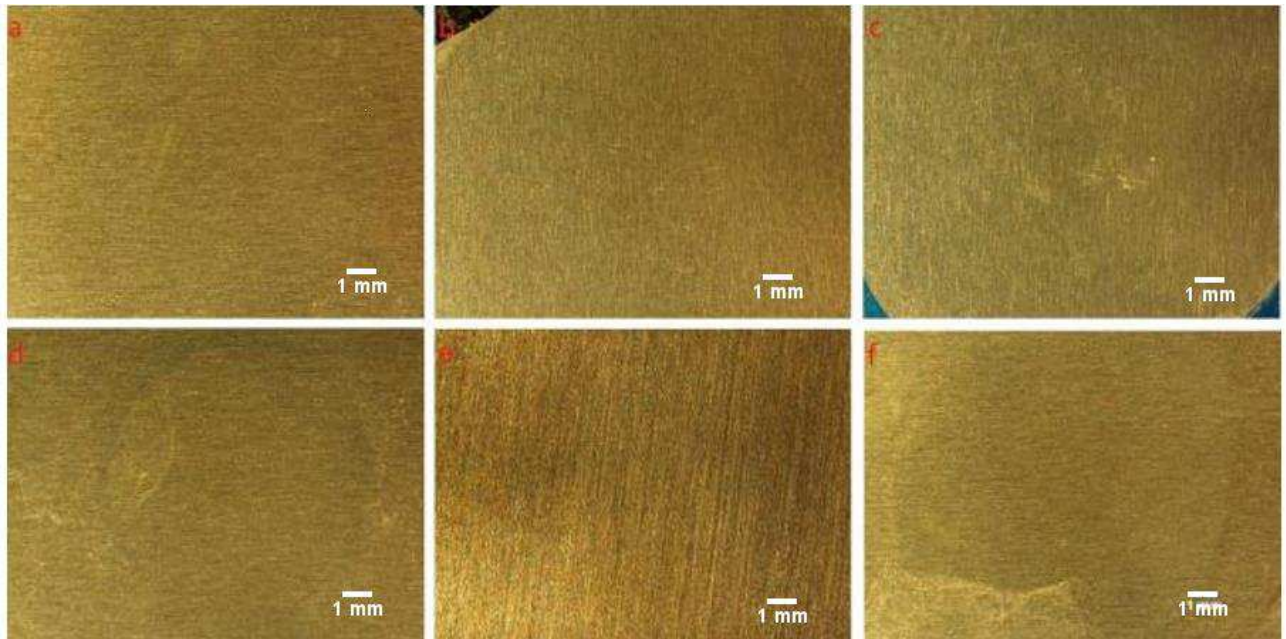
protettivi. Il comportamento transpassivo in acqua di rete dell'acciaio AISI 304 è confermato anche dalla morfologia del campione dopo polarizzazione in Figura 5.3C.

Figura 5.3 Morfologia superficiale dei campioni in AISI 304 dopo le scansioni potenziodinamiche; a) brillantante T ambiente, b) detergente T ambiente, c) acqua di rete T ambiente, d) brillantante 65 °C, e) detergente 65°C, f) acqua di rete 65°C.

L'immagine al microscopio stereoscopico evidenzia completa ossidazione nell'area di prova (Le immagini comprono all'incirca l'intera area di prova) e non presenta attacco localizzato (pitting). La curva dell'acciaio AISI 304 in soluzione di brillantante evidenzia un andamento molto simile a quella in acqua di rete con potenziale di corrosione pari a -0.3 V e densità di corrente di corrosione di $6 \cdot 10^{-7}$ A/cm². Anche in questo caso, si osserva una progressiva transizione verso una condizione di transpassività in accordo con i diagrammi di Pourbaix in Figura 1. In ambiente acido, questa transizione appare leggermente anticipata a valori di potenziale più bassi rispetto alla misura in acqua di rete. Questo potrebbe essere dovuto ad una maggiore aggressività dell'elettrolita acido ed è in linea con il valore più elevato di densità di corrente di corrosione rispetto a quella in acqua di rete. La morfologia di corrosione dopo polarizzazione in soluzione di brillantante (Figura 5.3A) è molto simile a quella in acqua di rete e conferma il comportamento transpassivo del materiale. La curva di polarizzazione in soluzione di detergente dell'acciaio AISI 304 mostra un potenziale di corrosione di -0.31 V con densità di corrente di corrosione di $3 \cdot 10^{-6}$ A/cm². Il ramo anodico della curva presenta un evidente picco di ossidazione tra 0 e 0.5 V seguito da un marcato aumento di corrente per potenziali maggiori di 0.5 V. La morfologia dopo polarizzazione del campione evidenzia marcata ossidazione dell'intera area di prova (Figura 5.3B), che appare significativamente più attaccata rispetto alle misure in acque di rete e soluzione di brillantante. In ambiente alcalino, l'attacco è generalizzato e non si osservano fenomeni di corrosione localizzata. La curva di polarizzazione in soluzione di

Le misure eseguite a 65°C confermano l'andamento delle curve di polarizzazione osservato a temperatura ambiente. Per tutti gli elettroliti di prova si evidenzia un aumento della densità di corrente di corrosione e della corrente nel ramo anodico delle curve. Questo indica che l'aumento della temperatura dell'elettrolita di prova aumenta la cinetica del processo corrosivo. Le micrografie al microscopio stereoscopico mostrano lo stesso attacco generalizzato osservato a temperatura ambiente in tutti gli elettroliti.

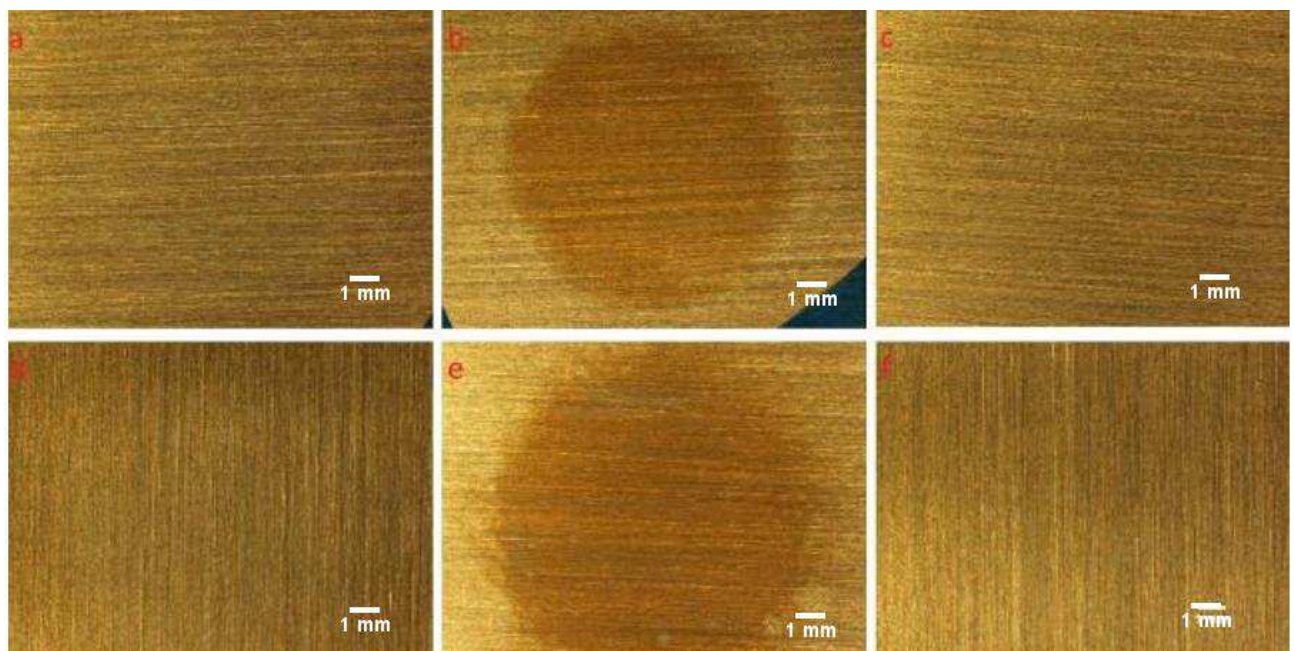
Figura 5.5 Morfologia superficiale dei campioni in AISI 204 Cu dopo le scansioni potenziodinamiche; a) brillantante T ambiente, b) detergente T ambiente, c) acqua di rete T ambiente, d) brillantante 65 °C, e) detergente 65°C, f) acqua di rete 65°C

Questo appare più marcato nel caso del campione sottoposto a polarizzazione in soluzione di detergente, in linea con l'andamento delle curve di polarizzazione in Figura 5.4. Le misure eseguite a 65°C e le relative morfologie dei campioni di acciaio AISI 204 Cu evidenziano lo stesso effetto della temperatura riscontrato per l'acciaio AISI 304.

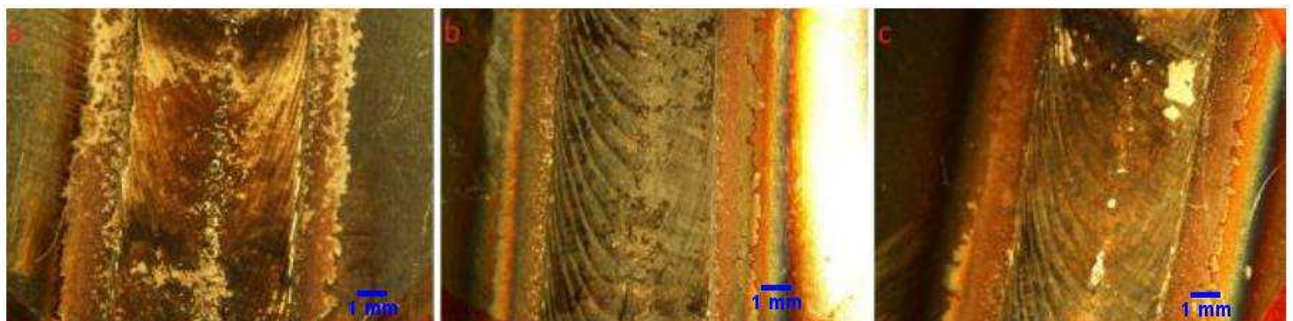
La curva ottenuta in acqua di rete evidenzia una corrente di corrosione pari a 10^{-6} A/cm² che risulta essere più elevata di circa un ordine di grandezza rispetto alla misura ottenuta sul metallo base. Anche il ramo anodico della curva presenta valori di densità di corrente più elevati rispetto al materiale base. La morfologia del giunto saldato dopo polarizzazione in acqua di rete è visibile in Figura 5.8C.

Figura 5.8 Morfologia superficiale dei campioni saldati in AISI 304 dopo le scansioni potenziodinamiche; a) brillantante, b) detergente, c) acqua di rete.

L'attacco appare di tipo generalizzato e maggiormente concentrato nella zona della saldatura. In particolare, l'attacco tende ad essere maggiormente evidente nella zona termicamente alterata. Questo è in linea con il comportamento di giunti saldati in AISI 304 riportati in letteratura [6]. La curva di polarizzazione misurata in soluzione di brillantante evidenzia un trend simile a quella in acqua di rete anche se la densità di corrente di corrosione è più elevata in ambiente acido. La morfologia del campione è molto simile a quella del campione sottoposto a polarizzazione in acqua di rete. La misura in ambiente alcalino, pur mostrando un valore piuttosto basso di densità di corrente di corrosione, evidenzia una tendenza più marcata alla corrosione rispetto alle misure eseguite in acqua di rete ed in soluzione di brillantante. Anche in questo caso l'attacco è più evidente nella regione del giunto saldato. Le curve di polarizzazione per i giunti saldati in AISI 204 Cu (Figura 5.9) mostrano un comportamento molto simile a quello dei giunti in AISI 304 (Figura 5.7) per tutti gli ambienti di prova.

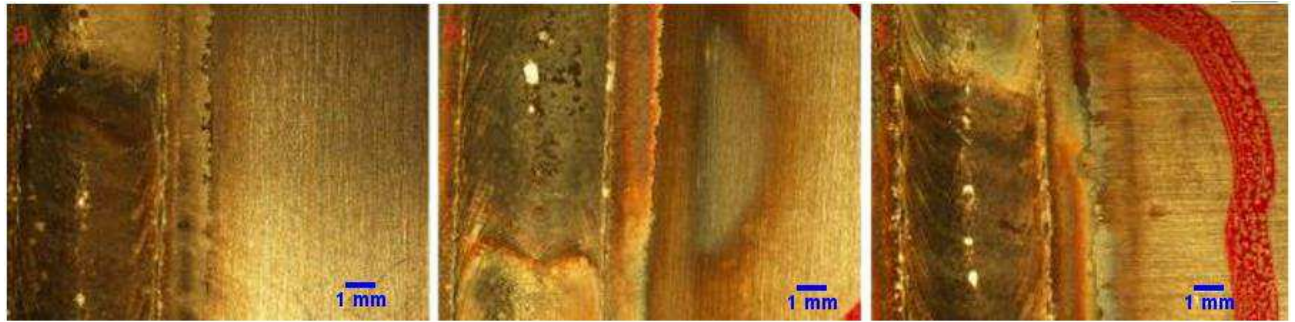
Le densità di corrente di corrosione sono sostanzialmente simili in tutti gli ambienti di prova. Le morfologie dei campioni dopo polarizzazione (Figura 5.10) evidenziano nuovamente la maggiore reattività del cordone di saldatura e della zona termicamente alterata rispetto al metallo base.

Figura 5.10 Morfologia superficiale dei campioni saldati in AISI 204 Cu dopo le scansioni potenziodinamiche; a) brillantante, b) detergente, c) acqua di rete.

Le misure ottenute sui giunti saldati in acciaio AISI 304 e AISI 204 Cu hanno evidenziato, come atteso, una maggiore reattività della zona della saldatura (cordone e zona termicamente alterata) rispetto al metallo base. Questo indica che la presenza di saldature rappresenta una criticità per entrambi i materiali considerati. Tuttavia, le misure elettrochimiche discusse in questa sezione indicano che l'acciaio AISI 204 Cu può rappresentare una valida alternativa all'acciaio AISI 304 anche nel caso di giunti saldati. Lo studio dei giunti saldati potrebbe essere ulteriormente approfondito impiegando tecniche elettrolitiche di tipo localizzato, come ad esempio la microcella elettrochimica al fine di meglio discriminare le modificazioni termiche indotte dal trattamento di saldatura. Tale approccio sperimentale non è stato impiegato in questo lavoro in quanto lo scopo principale dell'attività di ricerca sul comportamento elettrochimico degli acciai AISI 304 e 204Cu è stato quello di evidenziare differenze di comportamento di tipo macroscopico ed ottenere indicazioni preliminari sull'effetto del processo di saldatura.

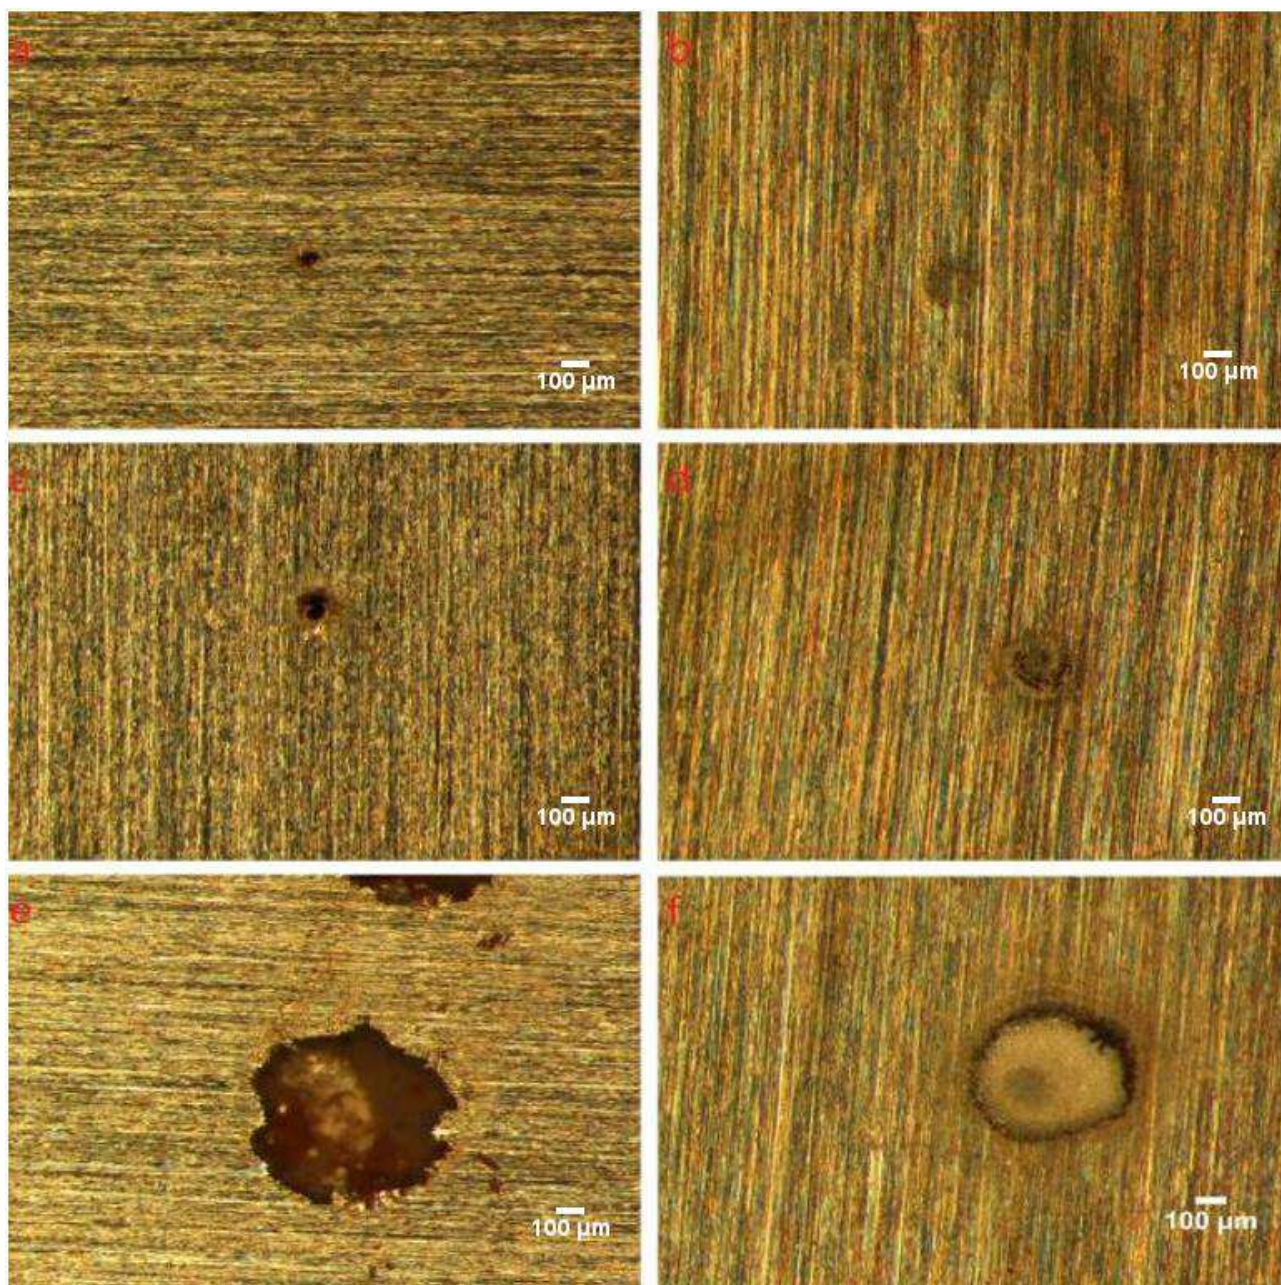
Figura 5.12 Danni dovuti a vaiolatura riscontrati nei campioni non saldati testati con acqua di rete a varie concentrazioni di Cl⁻; a) AISI 204 Cu a 152 mg/l di Cl⁻, b) AISI 304 a 152 mg/l di Cl⁻, c) AISI 204 Cu a 1592 mg/l di Cl⁻, d) AISI 304 a 1592 mg/l di Cl⁻, e) AISI 204 Cu a 15992 mg/l di Cl⁻, f) AISI 304 a 15992 mg/l di Cl⁻.

evidenziano che i pit appaiono di dimensioni maggiori e più profondi aumentando il contenuto di cloruri a 1592 g/l e 15992 g/l per entrambi gli acciai (Figura 5.12).

Il progressivo spostamento dei potenziali di breakdown nella direzione dei potenziali negativi all'aumentare del contenuto di cloruri (Figura 5.11) e le morfologie dei campioni (Figura 5.12) indicano che entrambi gli acciai sono suscettibili alla corrosione localizzata (pitting) in presenza di cloruri. Tale suscettibilità aumenta marcatamente con la concentrazione di cloruri nell'acqua di rete. L'acciaio AISI 204 Cu evidenzia una maggiore suscettibilità all'attacco localizzato dovuto ai cloruri rispetto all'acciaio AISI 304. In particolare, le misure in Figura 5.11 evidenziano che l'impiego dell'acciaio AISI 204 potrebbe essere critico in quanto concentrazioni relativamente basse di cloruri (152 g/l e 1592 g/l) possono portare ad una rottura della passività fortemente anticipata rispetto all'acciaio AISI 304.

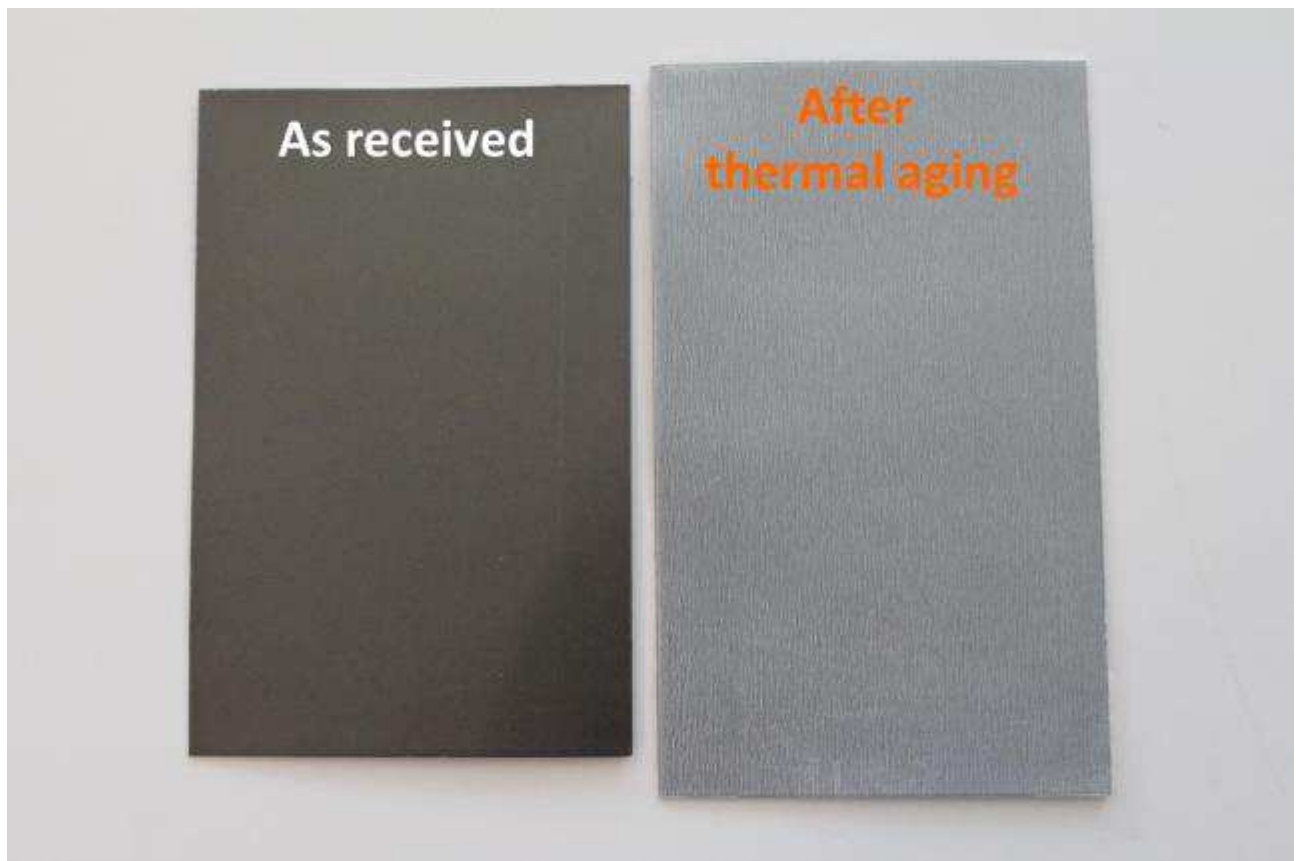
Il trattamento termico di invecchiamento dei campioni a 300°C per due e quattro settimane provoca una variazione del colore del rivestimento a base Teflon. In Figura 5.19 si può notare che il rivestimento assume colorazione chiara dopo invecchiamento termico.

Figura 5.19 Stato di un campione dopo il processo di invecchiamento termico.

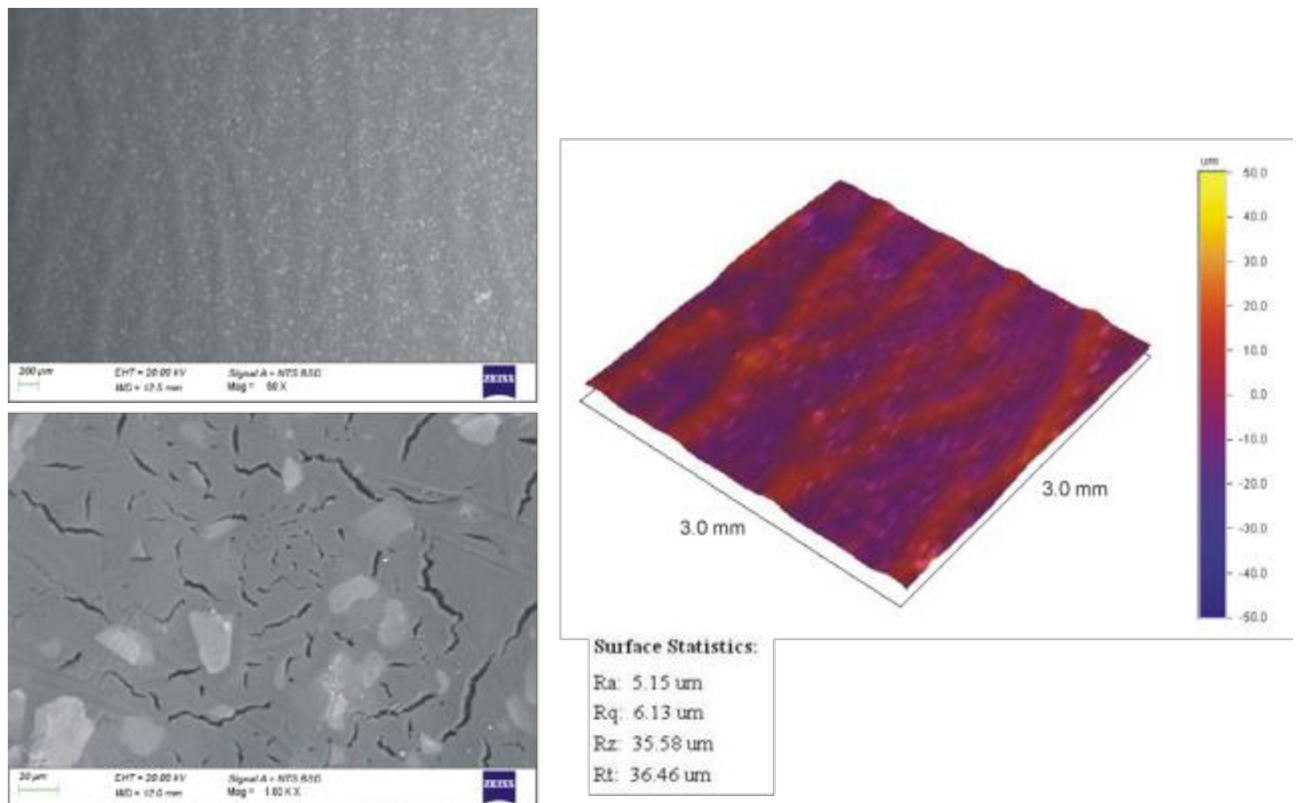
La Figura 5.20 riporta immagine SEM agli elettroni retrodiffusi del rivestimento (A e B) ed una mappa topografica della superficie dello stesso (C). nell'immagine a basso ingrandimento si nota una morfologia simile a quella del rivestimento tal quale in cui si rileva la presenza delle lamelle di mica nel rivestimento. Nella immagine a maggiore ingrandimento si osserva la presenza di numerose cricche nel rivestimento. Queste tendono ad essere localizzate prevalentemente nella matrice polimerica del rivestimento nelle zone in cui non sono presenti lamelle di mica. In particolare, si può notare che le particelle di mica tendono a bloccare la propagazione di tali cricche. Come si può vedere nella mappa topografica in Figura 5.20 C, la morfologia del rivestimento non cambia significativamente per effetto dell'invecchiamento termico e la rugosità superficiale del rivestimento si può ritenere molto simile a quella del rivestimento tal quale. La formazione di cricche nel rivestimento è dovuta ad un fenomeno di crazing della matrice polimerica, come si può vedere nelle immagini SEM riportate in Figura 5.20. Lo stretching delle catene polimeriche è chiaramente identificabile in Figura 5.20B.

Figura 5.20 Morfologia della superficie delle piastre invecchiate per quattro settimane.

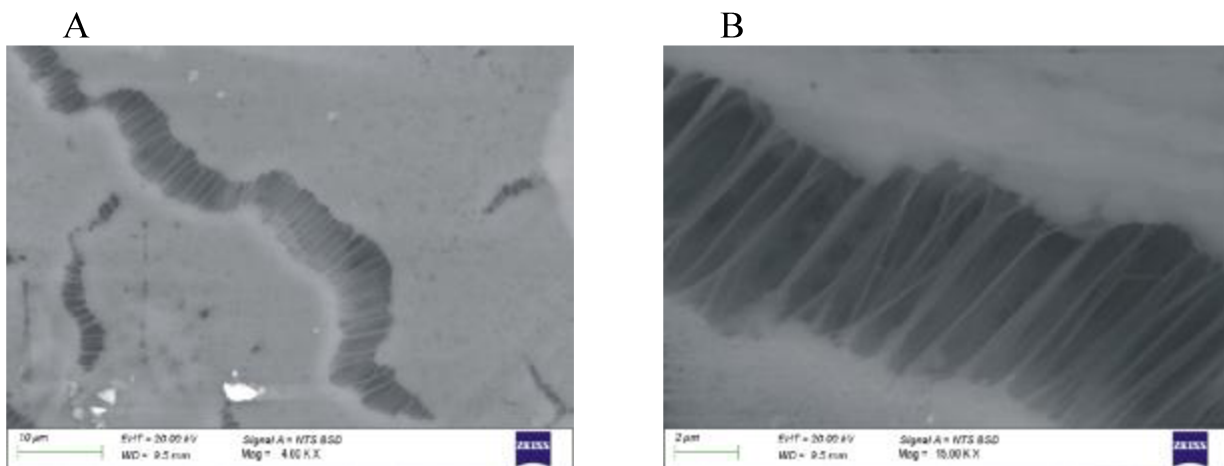
Figura 5.21 fenomeno di crazing delle catene polimeriche in corrispondenza delle cricche osservate nel rivestimento.

Il rivestimento invecchiato per quattro settimane è anche stato osservato in sezione (Figura 5.21). Il fenomeno di crazing è confinato nello strato più esterno del rivestimento (top-coat) mentre lo strato interno (primer) non è interessato da tale fenomeno. Questo è stato riscontrato su tutta la superficie del campione analizzato e la Figura 5.21 A ne mostra un esempio rappresentativo. Inoltre si è osservato che le lamelle di mica presenti nel top-coat del rivestimento tendono a bloccare lo sviluppo delle cricche. Queste tendono a bloccarsi quando incontrano una lamella di mica o si

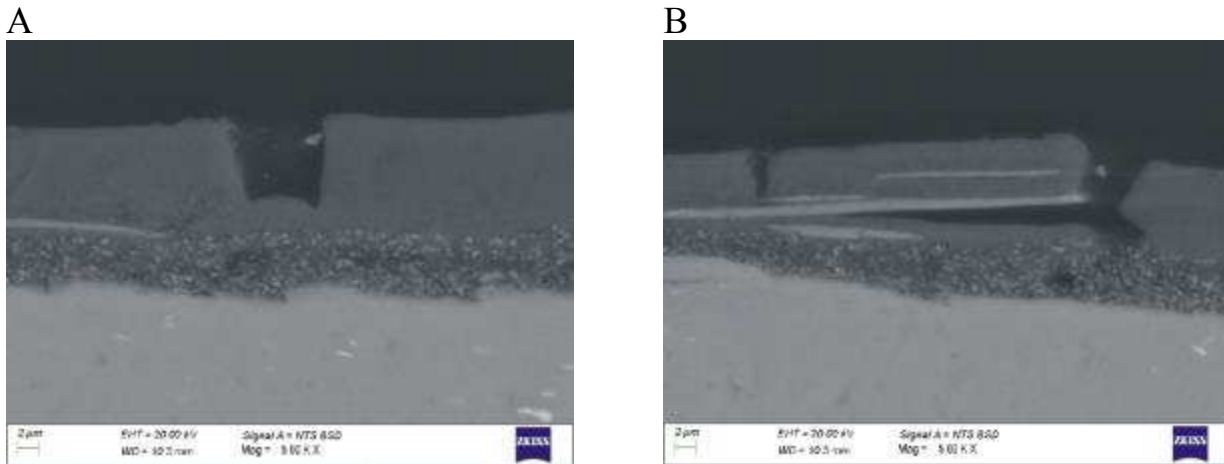
propagano lungo il loro bordo seguendo un cammino di propagazione in direzione orizzontale (Figura 5.22B).

Figura 5.22 Micrografie SEM dello spessore del rivestimento di un campione invecchiato per due settimane, dall'alto: polimero di inglobamento strato esterno rivestimento, strato interno rivestimento, alluminio.

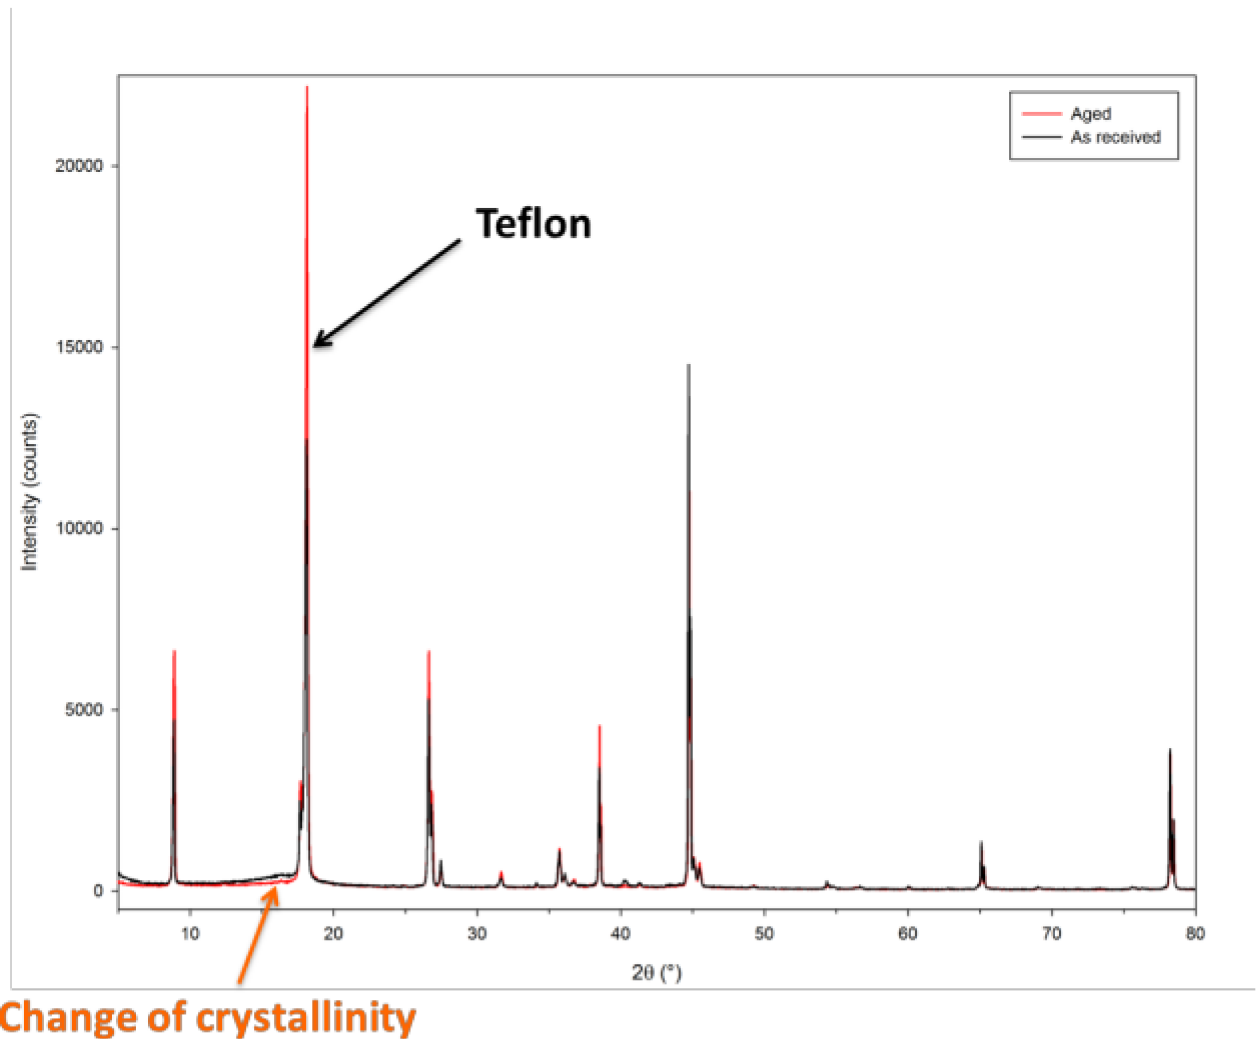
La Figura 5.23 riporta lo spettro XRD di un rivestimento invecchiato per 4 settimane (rosso) e quello del rivestimento tal quale (nero). Come si può osservare, l'invecchiamento termico non modifica i valori di angolo dei picchi caratteristici del rivestimento ma ne varia significativamente le intensità relative. In particolare, il picco relativo alla matrice polimerica evidenzia un marcato aumento di densità rispetto al rivestimento tal quale. Tale fenomeno è associato ad una diminuzione piuttosto marcata della intensità del segnale di fondo nella regione per angoli 2θ compresi tra 15° e 18° . L'occorrenza dei picchi relativi al teflon per gli stessi angoli prima e dopo invecchiamento indica che la struttura del rivestimento non è alterata significativamente dal trattamento termico. L'aumento di intensità dei picchi relativi alla matrice polimerica e la riduzione di intensità del segnale di fondo sono attribuibili ad un aumento del grado di cristallinità della matrice polimerica in seguito ad invecchiamento termico. Tale fenomeno è ben noto per rivestimenti in Teflon [11].

Figura 5.23 Difrattogramma XRD ottenuto su di un campione invecchiato due settimane (rosso) in comparazione con un campione non invecchiato (nero).

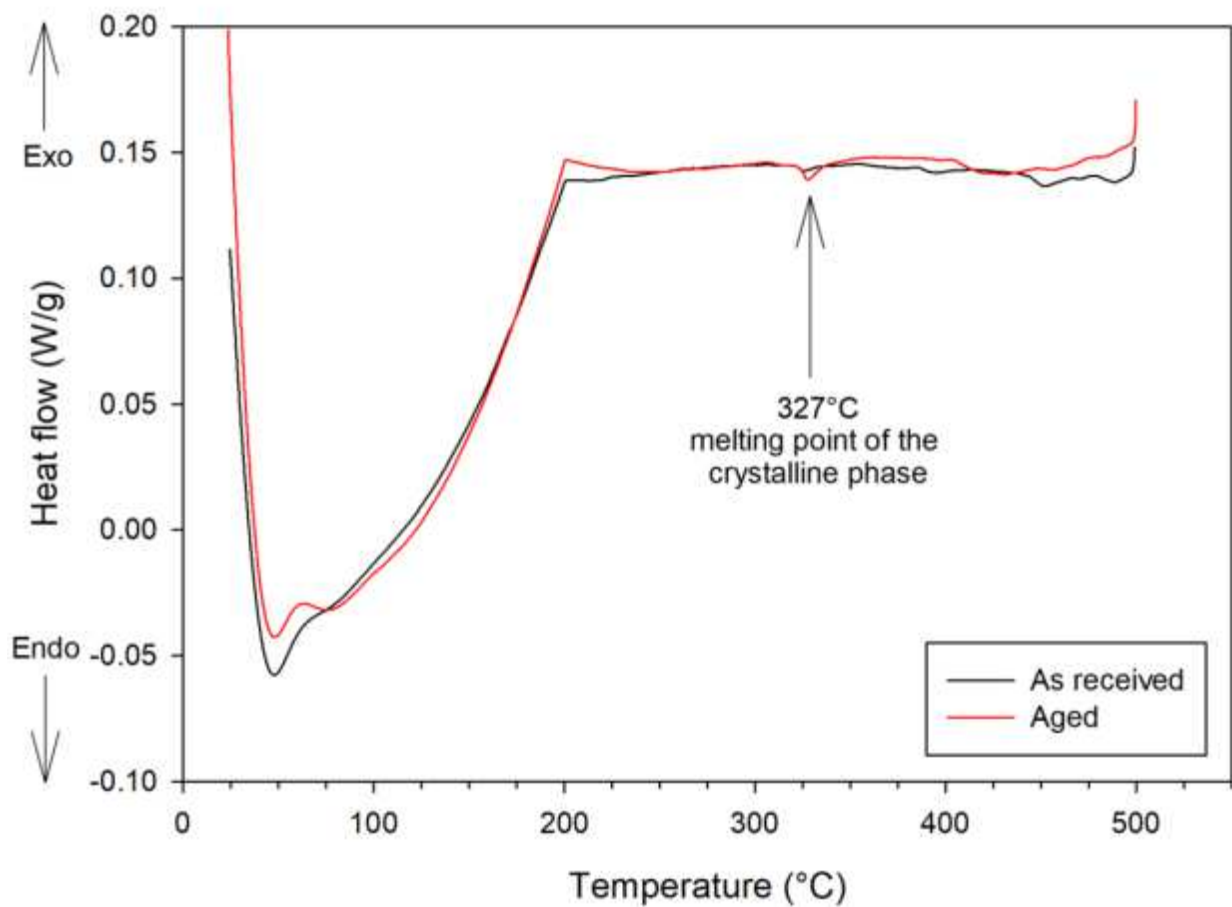
Sulla base delle analisi morfologiche, XRD e DSC discusse in questa sezione, si può concludere che il fenomeno di crazing osservato in seguito ad invecchiamento

termico del rivestimento sia imputabile ad un aumento del grado di cristallinità della matrice polimerica. Si può considerare che tale fenomeno interessi sia il primer che il top coat del rivestimento. Poiché le cricche sono osservate solamente nel top coat contenente lamelle di mica orientate parallelamente al substrato, si può ritenere che il primer caricato con nanoparticelle di ossido di titanio sia maggiormente resistente a tale fenomeno rispetto al top-coat. Infine, le morfologie discusse sopra indicano chiaramente che il fenomeno di crazing è localizzato nelle zone in cui non sono presenti lamelle di mica.

Figura 5.24 Analisi DSC comparativa di un campione non invecchiato (nero) e di un campione invecchiato per due settimane

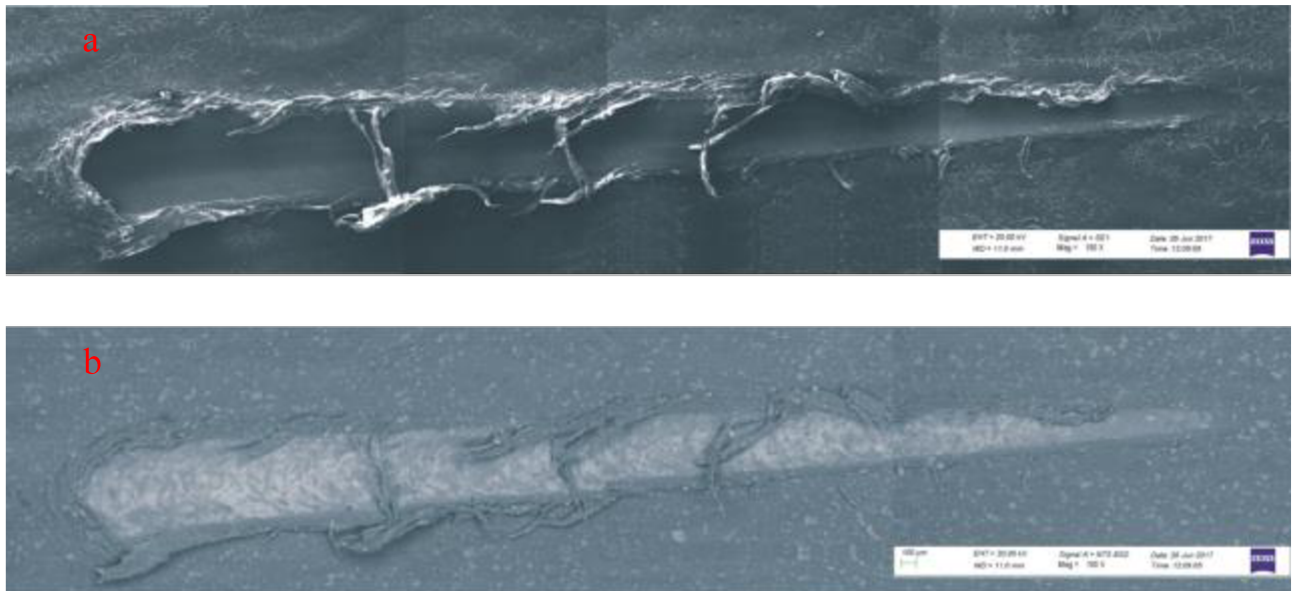
Nel caso del campione sottoposto ad invecchiamento termico per 4 settimane, il rivestimento appare significativamente danneggiato lungo tutta la lunghezza dello scratch (Fig. 5.27 A e B). In particolare, l'immagine agli elettroni retrodiffusi mette ben in evidenza la possibile esposizione del substrato (zone che appaiono chiare) già a partire dalla regione dello scratch a bassi carichi (zona a destra nell'immagine) per poi essere particolarmente evidente nella regione a carico elevato (zona a sinistra nell'immagine). La zona maggiormente danneggiata è visibile a ingrandimento più elevato nella immagine in Figura 5.28 A, mentre l'immagine in Figura 5.28 B indica le zone dove sono state eseguite analisi con la tecnica EDXS (Tabella 5.7). Lo spettro 1 evidenzia una quantità elevata di F e Ti, indicando che in tale zona è presente molto probabilmente solamente lo stato di primer. Questo è ulteriormente supportato dal fatto che non sono visibili lamelle di mica nell'immagine in Figura 5.28 A. Lo spettro 2 è acquisito su una zona dove il substrato di alluminio è completamente esposto.

l'invecchiamento termico comporta un marcato degrado del comportamento meccanico del rivestimento. Tale comportamento è da attribuire alla variazione del grado di cristallinità della matrice polimerica durante invecchiamento termico sulla base delle analisi discusse nella sezione precedente. L'invecchiamento termico ed il fenomeno di crazing ad esso correlato comportano un marcato infragilimento della matrice polimerica. Durante le prove di scratch test, tale infragilimento causa la completa delaminazione del rivestimento nella regione dello scratch.

Figura 5.27 Immagini SEM dopo scratch test su di un campione invecchiato per due settimane: a) elettroni secondari e b) retro-diffusi.
