Corso di dottorato di ricerca in scienze dell'ingegneria energetica e ambientale

con borsa finanziata da Electrolux Professional

“Approccio strutturato alla failure analysis”

Dottorando: Andrea Gagliardi Supervisore: Francesco Andreatta

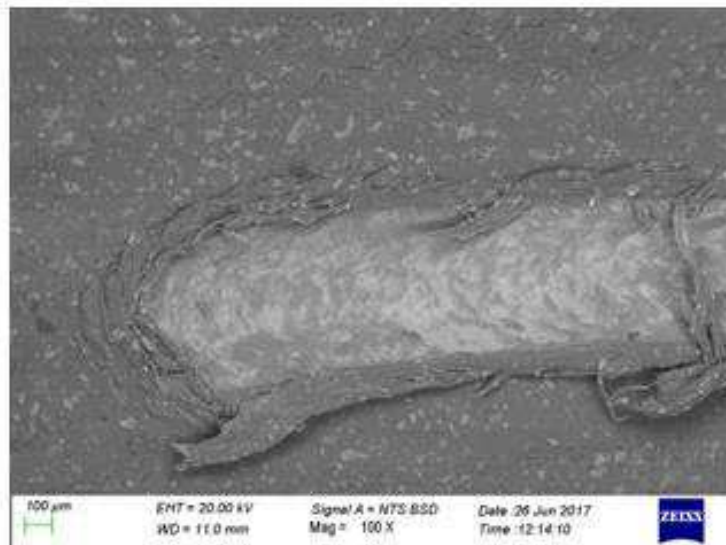
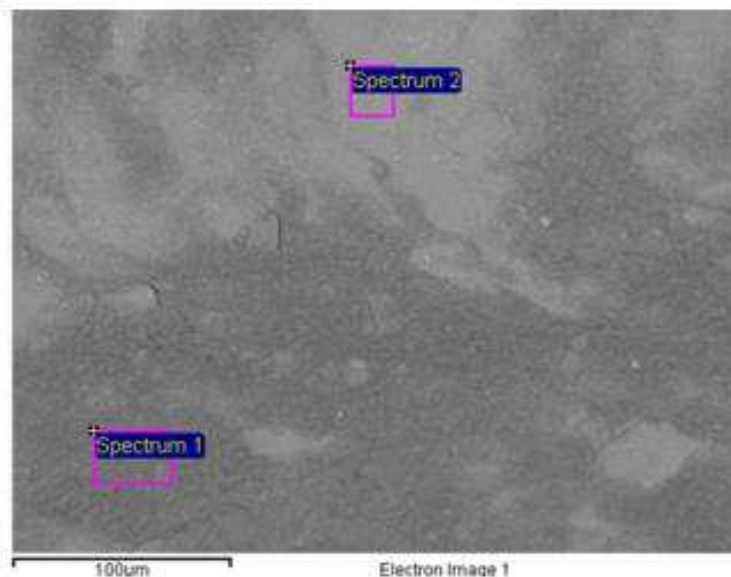
I risultati in Figura 5.28 ed i dati in Tabella 5.7 indicano chiaramente che il primer ed il substrato di alluminio sono esposti in ampie regioni dello scratch, mentre il top-coat è completamente rimosso durante la prova. Pertanto, si può concludere che

Figura 5.28 A) Dettaglio del solco lasciato durante lo scratch test sul campione di Figura 5.27. B) Zone dove sono stati acquisiti gli spettri EDXS

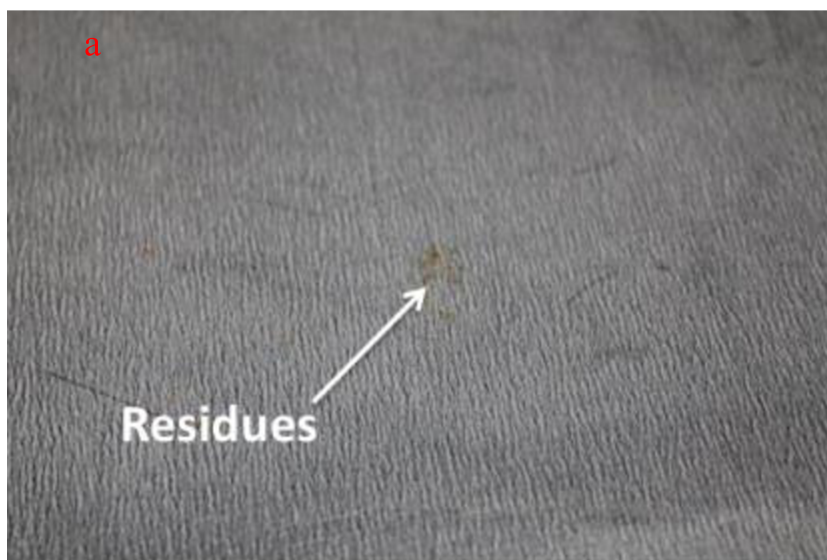
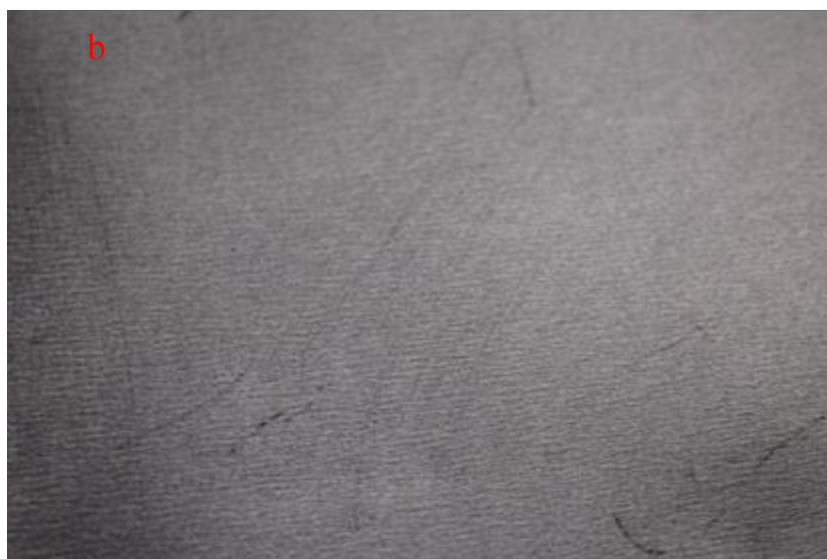
invecchiati e non. La Figura 5.29 A indica che è possibile individuare macroscopicamente delle regioni in cui residui di cibo sul campione invecchiato termicamente. La morfologia in Figura 5.29 indicano che le proprietà di anti-aderenza del rivestimento tendono ad essere modificate dal trattamento di invecchiamento. Le superfici dei campioni sottoposti a prove di cottura a contatto con cibo mostrano dei graffi che sono dovuti alla azione meccanica esercitata dalla paletta con cui si è distaccato il cibo dopo la prova di cottura. Tali graffi appaiono più marcati sulla superficie del campione invecchiato, in linea con quanto osservato nella sezione precedente (scratch test).

Figura 5.29 Superficie delle piastre dopo la prova di cottura con cibo: a) campione invecchiato per due settimane, b) campione non invecchiato.

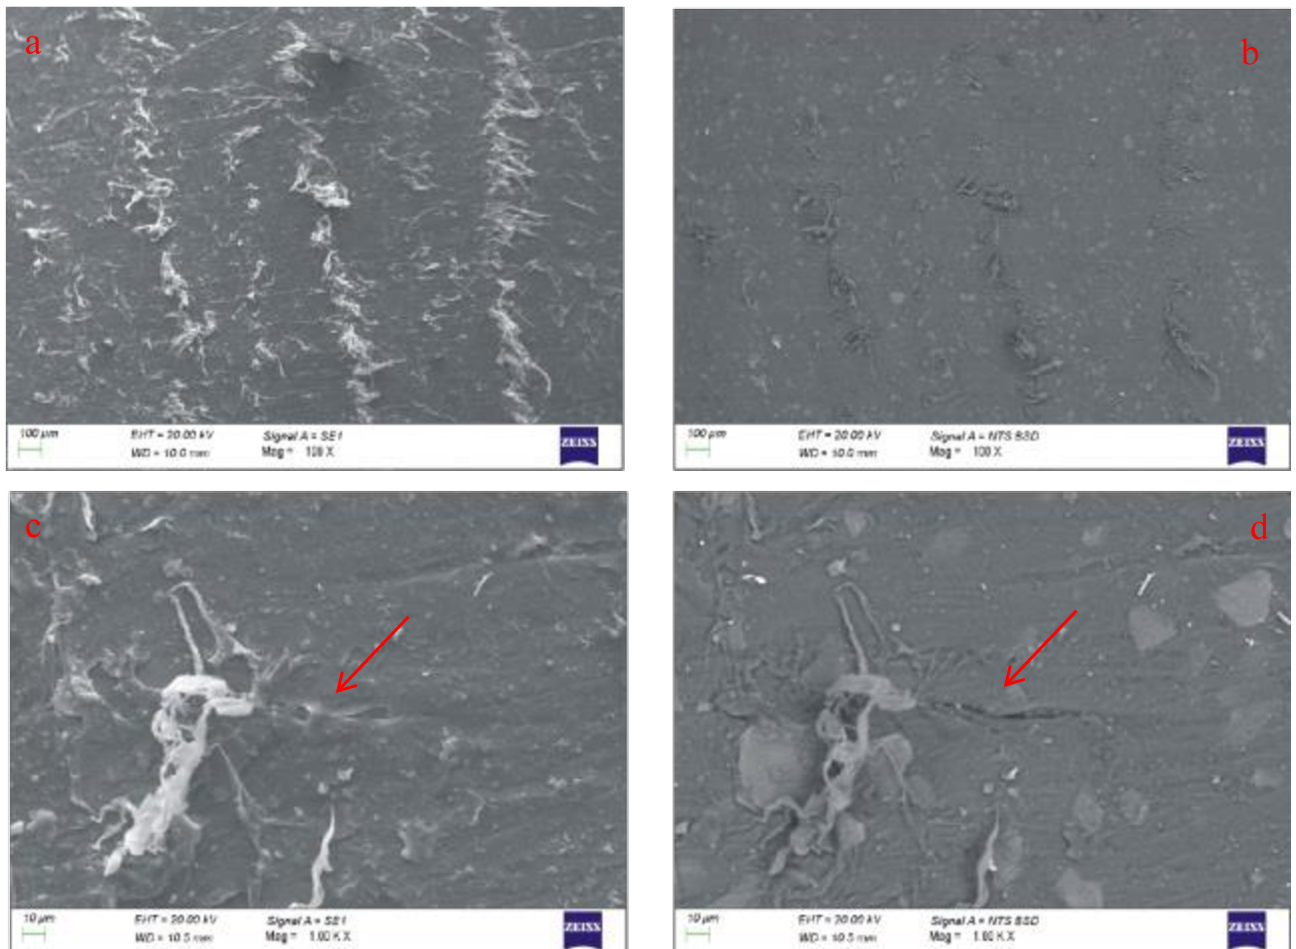
La Figura 5.31 riporta le immagini SEM del rivestimento invecchiato sottoposto a prova di cottura. Come si può osservare in Figura 5.31 A e B, la superficie del rivestimento appare ricoperta in diverse zone con residui di cibo che restano ben aderenti al rivestimento anche dopo la rimozione meccanica del cibo mediante paletta. Le immagini ad elevato ingrandimento in Figura 5.31 C e D mostrano che i fenomeni di adesione del cibo tendono ad essere localizzati in corrispondenza delle cricche presenti nel rivestimento per effetto del fenomeno di crazing causato dall'invecchiamento termico. In particolare, le frecce in figura evidenziano un fenomeno di adesione in corrispondenza di una di queste cricche. Il fenomeno di

Figura 5.31 Immagini SEM del campione invecchiato per due settimane sottoposto a test di cottura con cibo a diversi ingrandimenti ottenute a) con elettroni secondari e b) con elettroni retro-diffusi. Le frecce indicano la cricca in corrispondenza della quale si è individuato un deposito

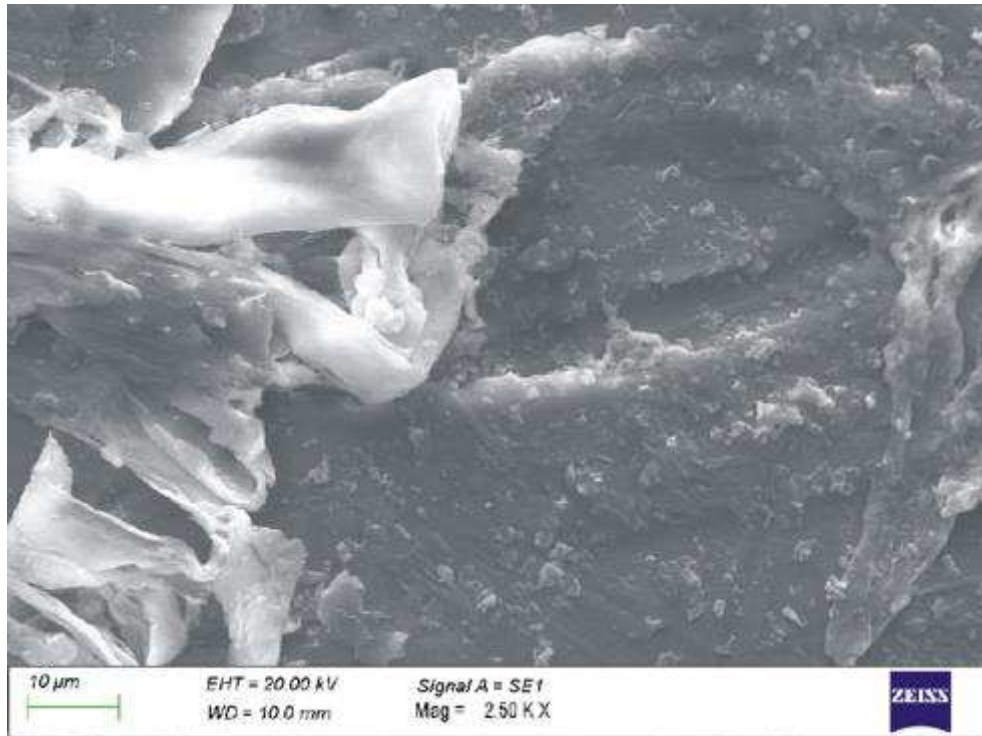
adesione e visibile anche nell'immagine in Figura 5.32 con maggiore ingrandimento della zona in cui è presente una cricca.

Figura 5.32 Dettaglio di un deposito su di una piastra invecchiata per due settimane sottoposta a test con cibo.

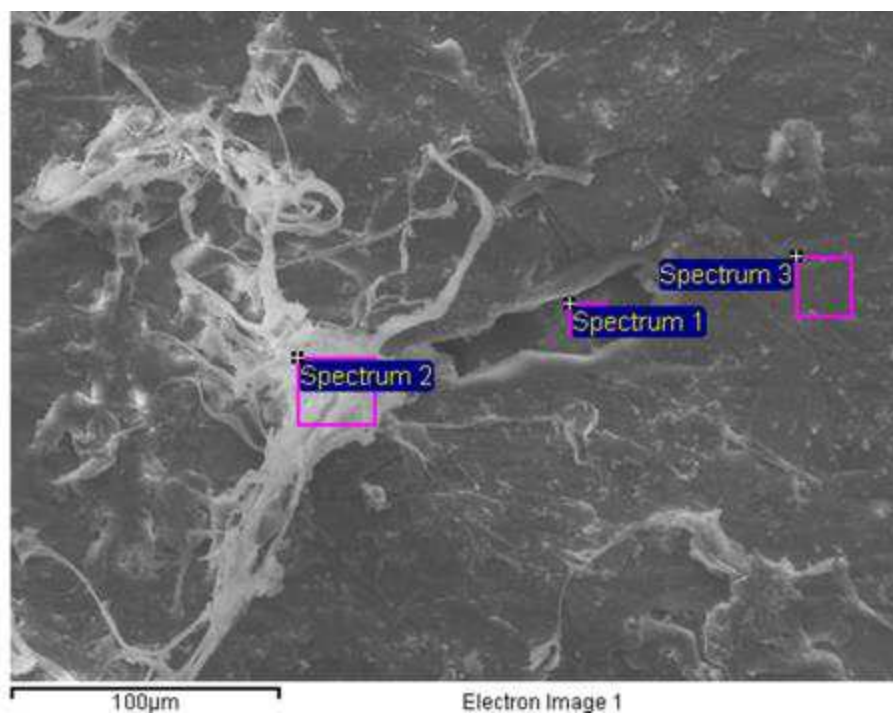
Figura 5.33 Zona dove sono stati acquisiti degli spettri EDXS su di un campione invecchiato termicamente e sottoposto a prove di cottura.

La Figura 5.32Figura 5.33 riporta alcuni spettri EDXS acquisiti in una regione dove si osserva un fenomeno di adesione localizzata di residui di cibo in corrispondenza di una cricca dovuta a crazing in seguito ad invecchiamento termico del rivestimento. In particolare, lo spettro 1 è stato acquisito su una regione dove il residuo appare più spesso, lo spettro 2 in corrispondenza della cricca e lo spettro 3 su una zona dove non si notano residui sulla superficie del rivestimento. Come si può osservare in Tabella 5.8, il segnale del C nello spettro 1 è pari a 52.38 wt%. Tale segnale molto elevato per il C conferma la natura organica dei depositi osservati sul rivestimento. Nello spettro 2, il segnale del C rimane piuttosto elevato (29.00 wt%). Lo spettro 3 presenta una quantità di C pari a 19.58 wt%, che è simile a quanto osservato sul campione tal quale (senza depositi organici). I risultati in Tabella 5.8 indicano che i fenomeni di adesione di composti organici durante la prova di cottura tende ad essere localizzata in corrispondenza delle cricche dovute a crazing, mentre tali fenomeni si possono ritenere assenti o fortemente ridotti nelle regioni del rivestimento dove non sono presenti cricche. I risultati discussi in questa sezione evidenziano che il fenomeno di crazing è associato ad una perdita della funzionalità anti-stick del rivestimento. Tale aspetto rappresenta una criticità dal punto di vista dell'applicazione del componente.
